Untersuchungsbericht

Instandsetzung Marktbrunnen Beeskow

Objekt: Marktbrunnen Beeskow - Spreefrau
Marktplatz
15848 Beeskow

05. Januar 2022

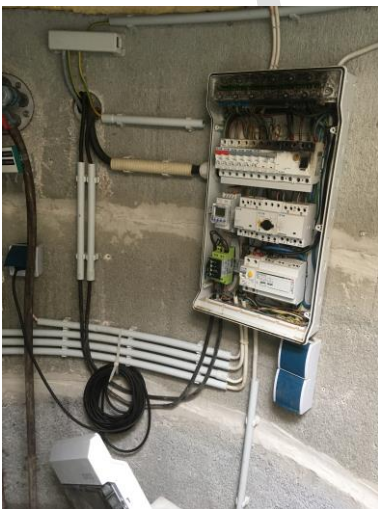
Bild 10 - Elektroverteiler

- Elektroverteilung im Unterflurschacht
 - Generell sollte von dieser Art der Unterbringung aufgrund möglicher Feuchteschäden abgesehen werden
 - Sicherer ist Anordnung der Verteilung „Überflur“ und nur Einzelzuleitungen zu Verbrauchern in den Schacht führen

- Sicherung Elektroverteilung gegen eindringendes Wasser (Kabeldurchführungen nur von unten, Wandabstand, Ausführung als Außenverteilerschrank)
 - Einbau entsprechender Wasseraufbereitungsanlage (siehe Schwimmbadtechnik) mit Grobschmutzfilter (Laub etc.) Sammel tank, Sand- bzw. Kartuschenfilter, Pumpe, Dosieranlage (schaumfreies Algizit), Desinfektion (z.B. Chlor), PH-Wert Regulierung. Die Einzelkomponenten sind in korrosionsbeständigem Material auszuführen.

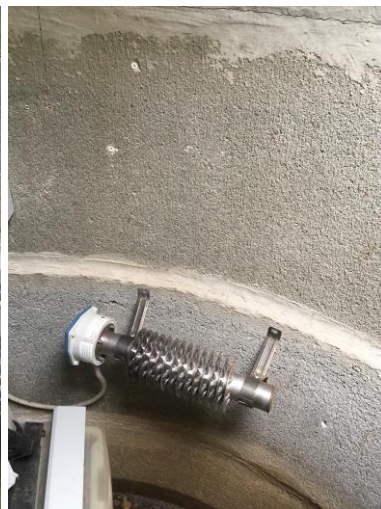
Bild 12 - Elektroheizung

- Temperaturhaltung durch Elektroheizung
 - Eventuell zu geringe Temperatureinstellung
