Wohnhaus
Brandstraße 7-8
15890 Beeskow

Bauherr Stadt Beeskow

Maßnahmen zum Gebäudeschutz

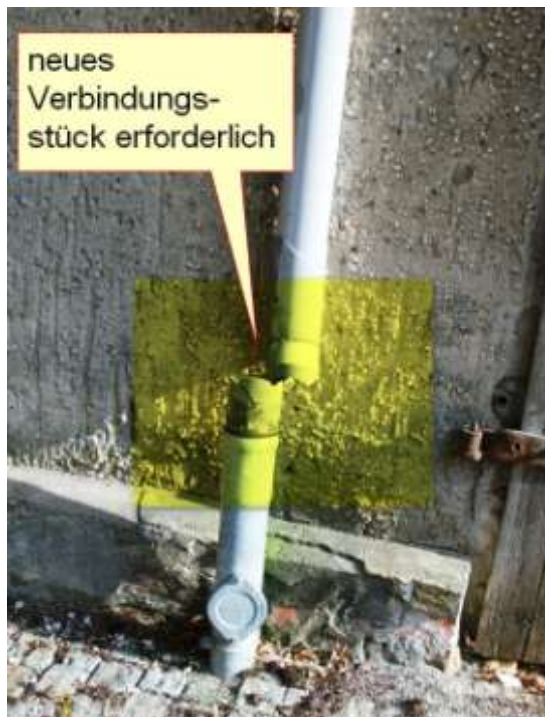
Abb. 2.1.1-3

An der Außenfassade des Quergebäudes zum Kirchplatz hin links neben dem Holztor ist die defekte Verbindung zwischen Fallrohr und Grundleitung herzustellen.

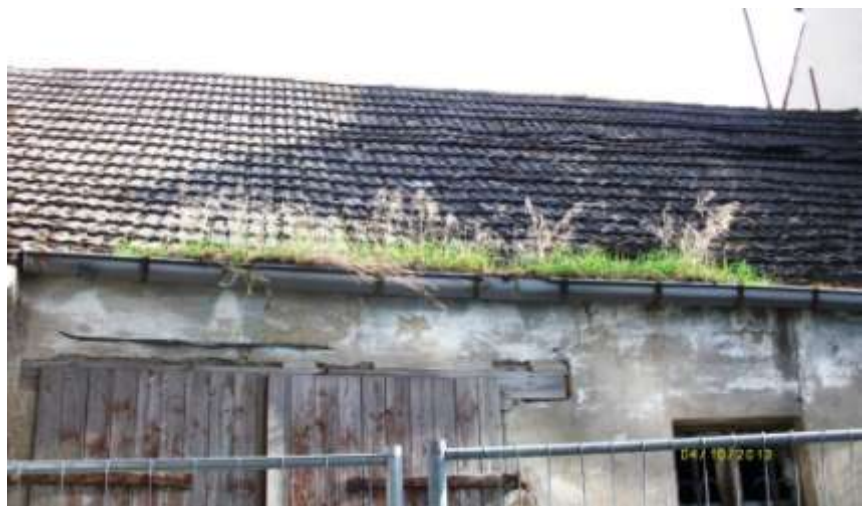
Abb. 2.1.1-6

Die Regenrinne des Nebengebäudes zum Hof hin ist in der gesamten Länge ebenfalls marode und mit pflanzlichen Bewuchs zugesetzt. Sie ist komplett inklusive Regenfallrohr auszutauschen.

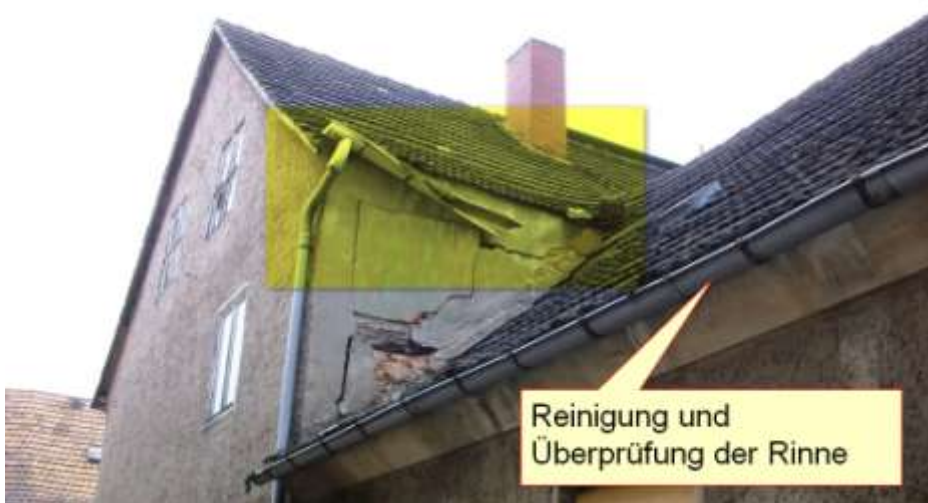
Abb. 2.1.1-8

Die Rinne im Bereich der der Anschlusspunkte Vorderhaus / Seitenflügel ist ebenfalls marode und auszutauschen. Die Regenrinne des Seitenflügels entlang der Gasse scheint intakt, sollte jedoch gereinigt und auf festen Sitz hin untersucht werden.

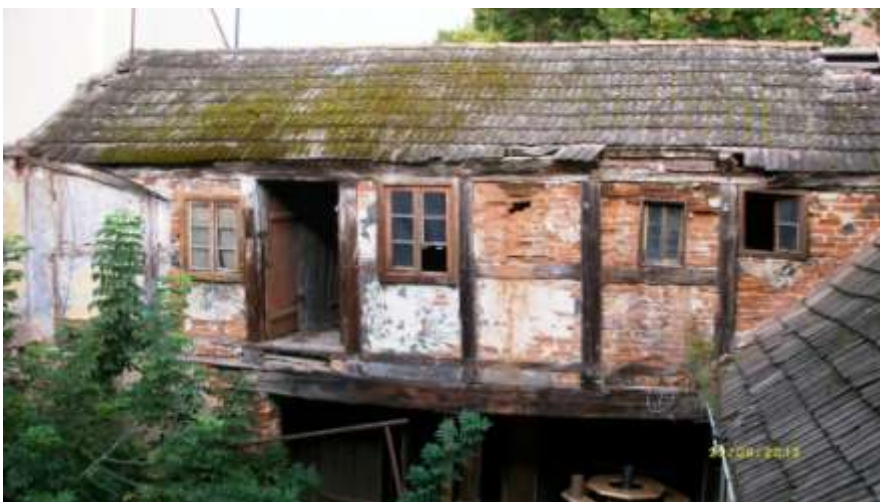
Abb. 2.1.1-9

Eine Regenentwässerung des Quergebäudes zum Hof hin fehlt gänzlich und ist samt Fallrohren neu herzustellen.

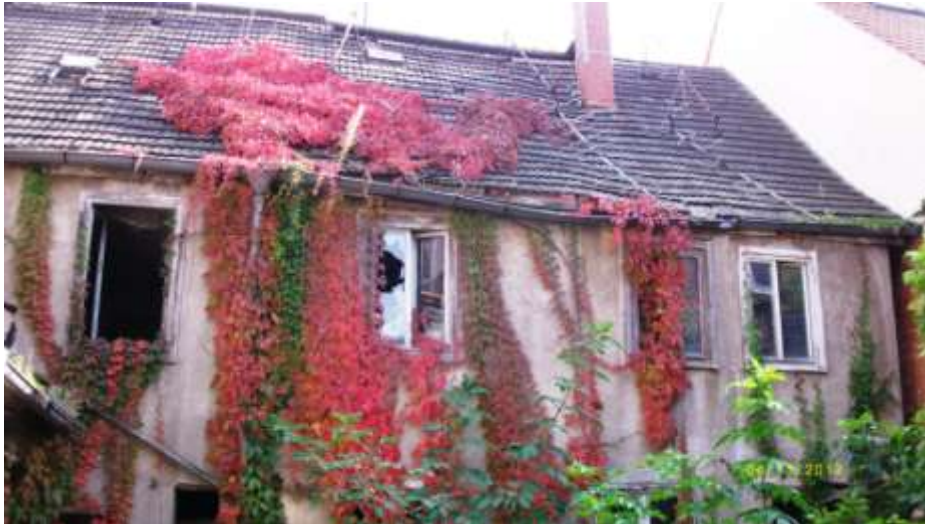
Abb. 2.1.2-1

Die Fassade des Vorderhauses zum Hof hin ist mir wildem Wein dicht bewachsen. Dieser dringt bereits durch die Fenster und in den Dachraum ein. Dieser ist vollständig zu entfernen.

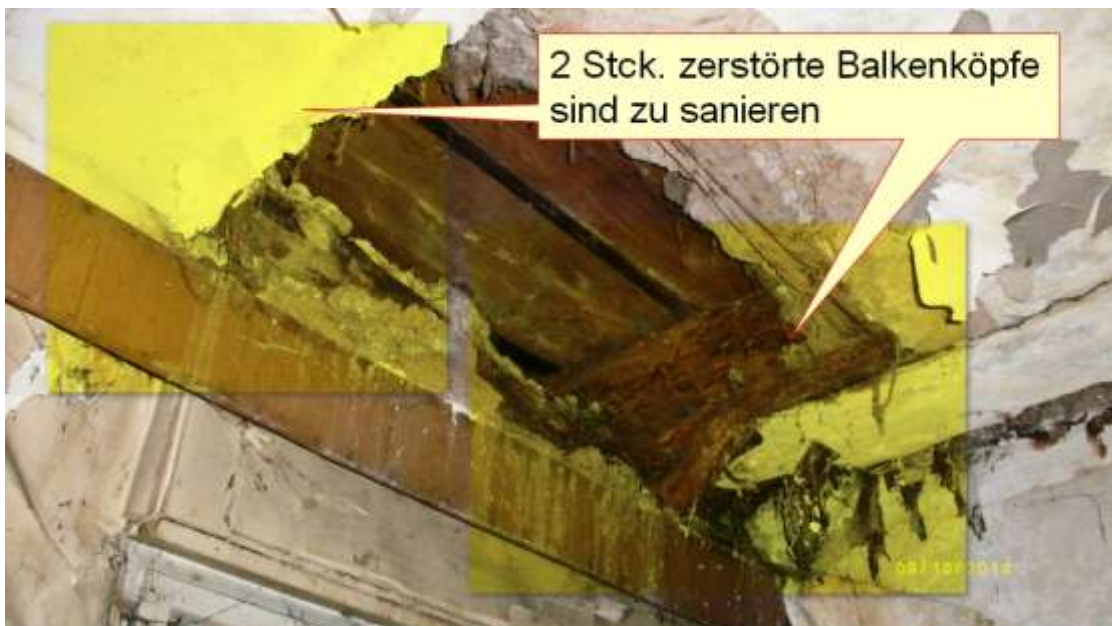
Abb. 2.2.2-1 Zimmer 1 (siehe Grundriss-Skizze)

In der Deckenebene zeichnen sich die Deckenbalken im Putz ab, zeigen Risse und haben sich gesenkt. Ursache hierfür sind 2 zerstörte Balkenköpfe im Bereich des rechten Fensters. Um die Tragfähigkeit der Decke zu gewährleisten sind diese zu sanieren.

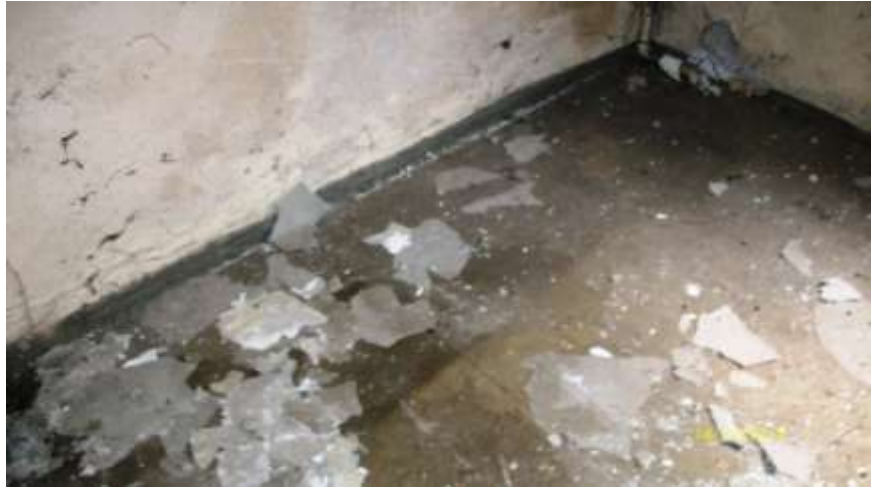
Abb. 2.2.2-2

Im gleichen Zimmer wurde der Fussboden mit Spanplatten und einem PVC-Bodenbelag belegt, so dass aufsteigende Feuchtigkeit nicht ausdiffundieren kann. Diese Schicht ist zu entfernen und zu entsorgen. Der Klopftest ergab dass die Balkenlage zwar starken Befall durch Hausbock aufweist. Die Tragfähigkeit wird dennoch als ausreichend eingeschätzt.

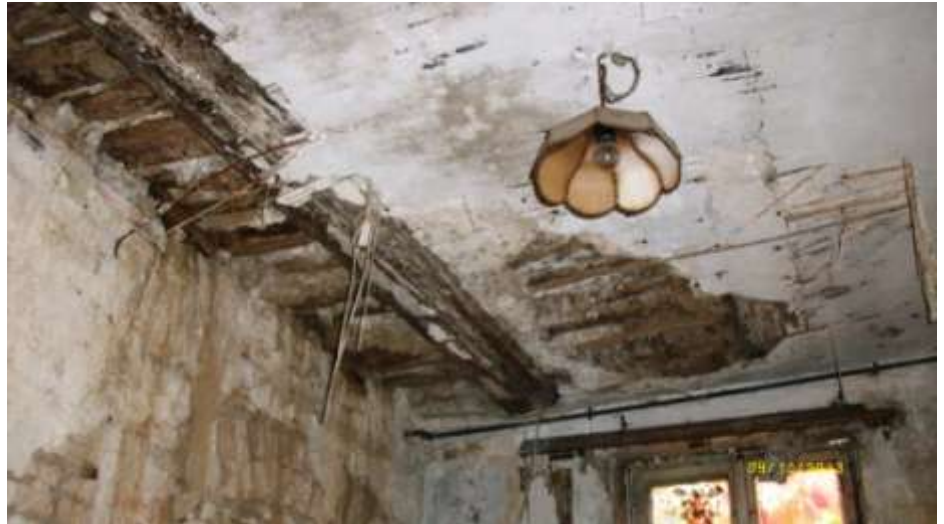
2.2.2-6 Zimmer 3:

Durch Feuchteinwirkung von oben ist die Putzdecke abgängig. Die Staakung zwischen den Balken hat sich gelöst. Dennoch zeigt der Klopfversuch, dass sowohl die Balken als auch die Balkenköpfe noch eine ausreichende Tragfähigkeit aufweisen. Hier sind die Balken jedoch freizulegen und mittels eines diffusionsoffenen Holzschutzmittels zu behandeln.

Das organische Material, welches sich auf dem Fussboden befindet und der vorhanden PVC-Belag sind entfernen und zu entsorgen. Das Mauerwerk zum Hof hin ist stark salzbelastet und in seiner Struktur geschädigt.

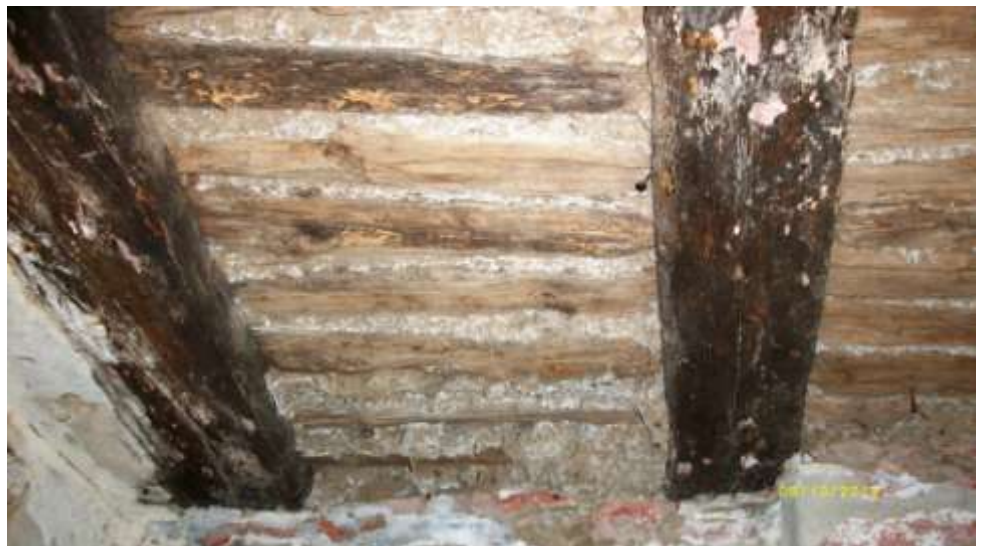
2.2.2-7 Zimmer 4:

Durch Feuchteinwirkung von oben ist die Putzdecke abgängig. Der Klopfversuch zeigt jedoch, dass sowohl die Balken als auch die Balkenköpfe noch eine ausreichende Tragfähigkeit aufweisen. Das organische Material welches sich auf dem Fussboden befindet ist zu entfernen und zu entsorgen.

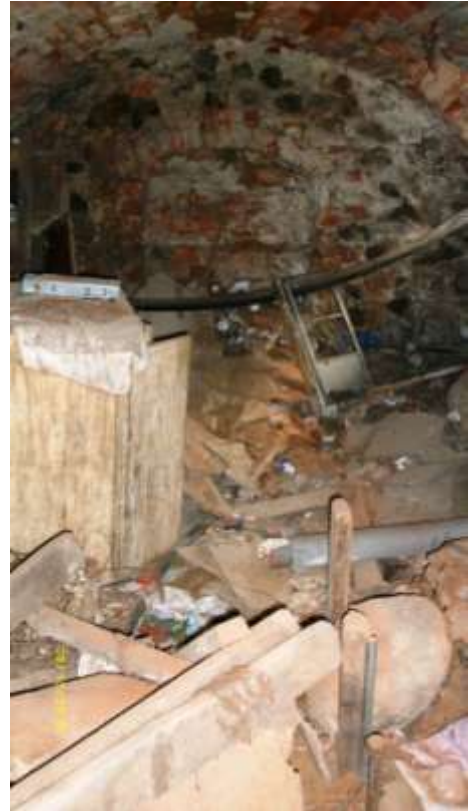
Abb. 2.2.3-1

Das Mauerwerk ist teilweise salpeterbelastet jedoch trocken. Die Fenster sind mittels Kellerfenstern mit Lüftungsgittern zu sichern.

Umherliegendes organisches Material und Gerümpel ist zu entfernen, um holzerstörenden Pilzen keine Lebensgrundlage zu bieten.

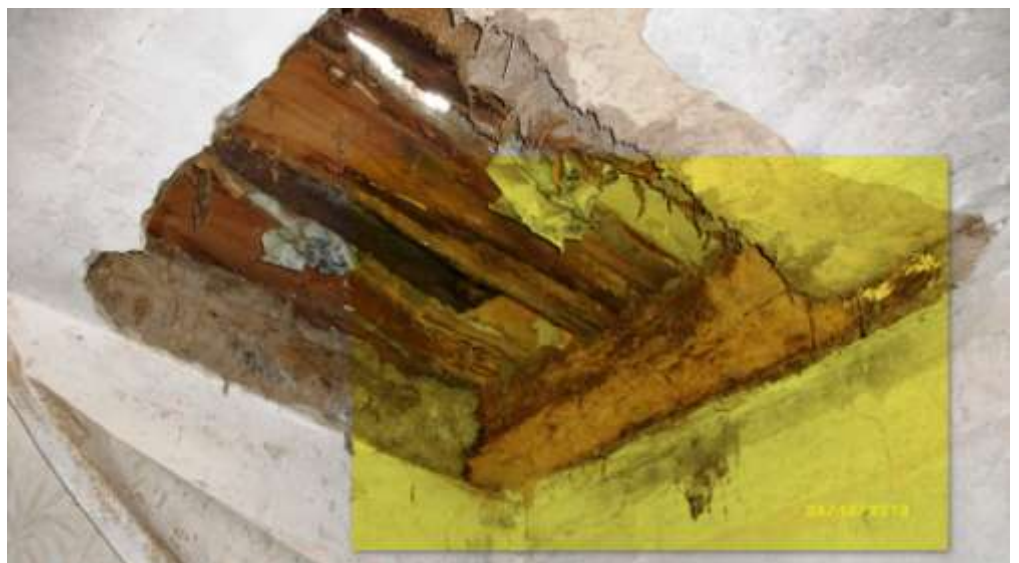
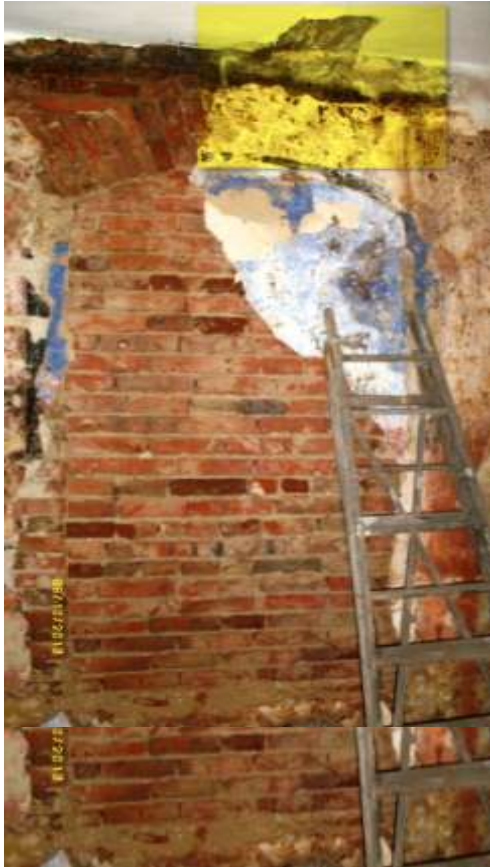
Zimmer 8 :

Hier ist durch Feuchteinwirkung von Oben die Staakung und das Gefach abgefallen. Der Balkenkopf ist marode und zu sanieren und die Dielen zu ersetzen oder der Bereich zu sichern. Der PVC-Bodenbelag über dem massiven Fussboden (Estrich) sollte entfernt und entsorgt werden.

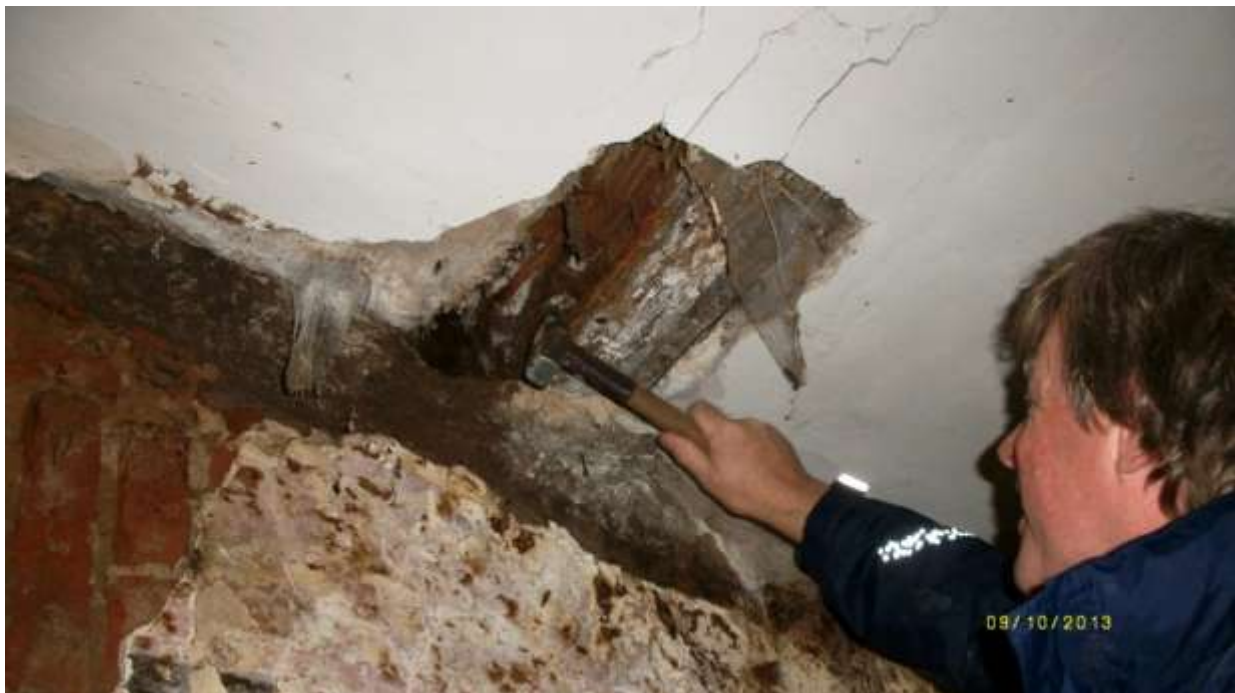
Abb. 2.2.4.3-1 Zimmer 9 :

Hier ist durch Feuchteinwirkung von Oben (Anschlusspunkt Nebengebäude an das Vorderhaus) der Balkonkopf marode und zu sanieren. Der PVC-Bodenbelag über dem massiven Fussboden (Estrich) ist zu entfernen.

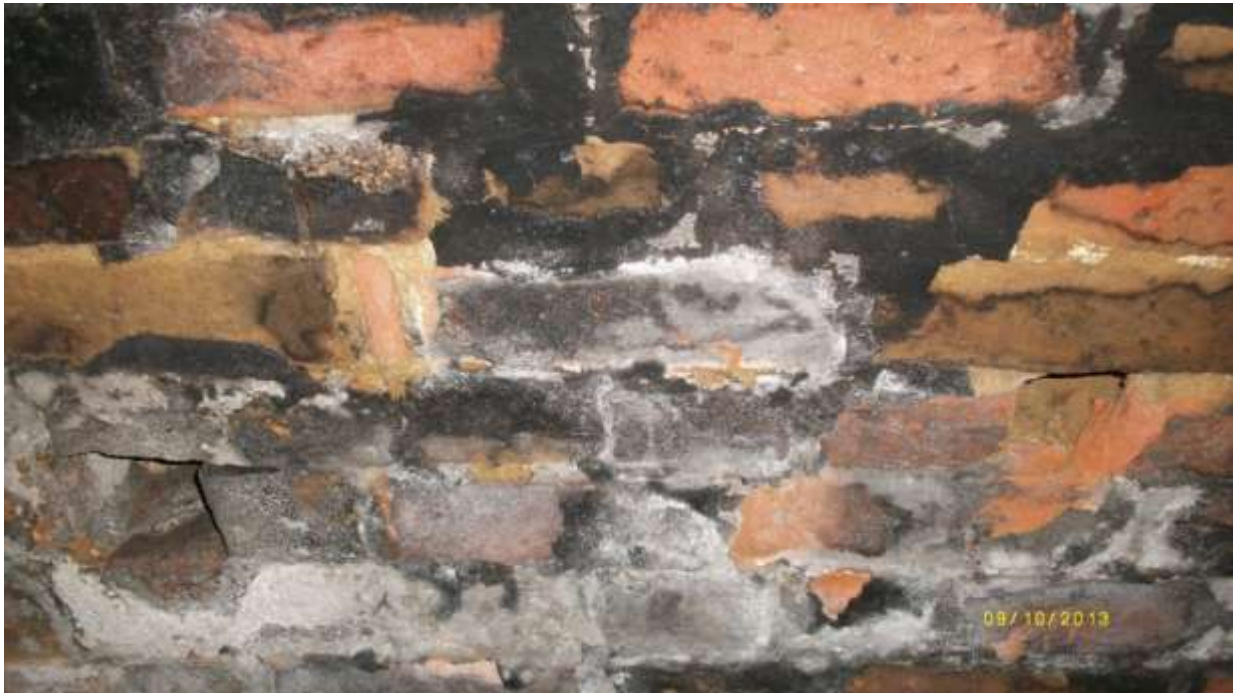
Abb. 2.2.4-1

Das Mauerwerk ist teilweise salzbelastet jedoch trocken.

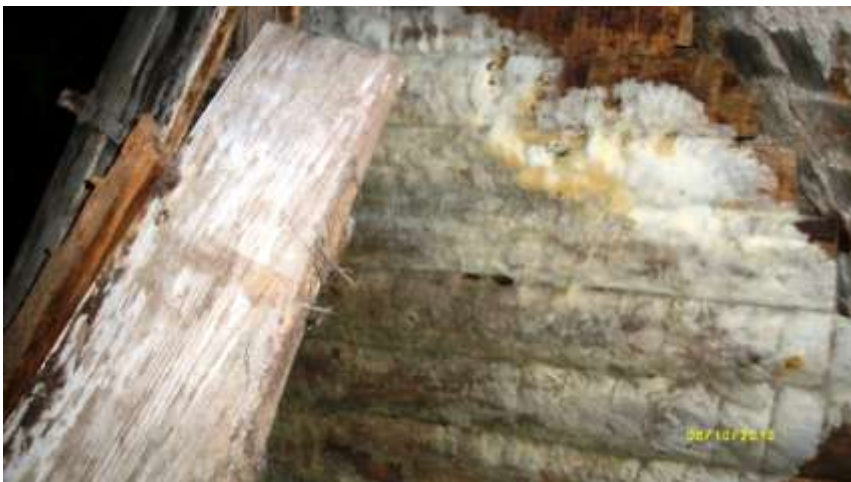
Abb. 2.2.4-3

Umherliegendes organisches Material ist mit Schwamm befallen, der bereits auf das Mauerwerk übergegangen ist. Dieses Material ist dringend zu entsorgen und das Mauerwerk einer fachgerechten Schwammsanierung zu unterziehen. Ein Strangmyzel wurde nicht vorgefunden, eine Untersuchung des Materials wäre dennoch ratsam, um das Vorhandensein von Echtem Hausschwamm auszuschließen.

Das Fenster zur Gasse hin ist freizulegen und mittels Kellerfenster mit Lüftungsgittern zu sichern.

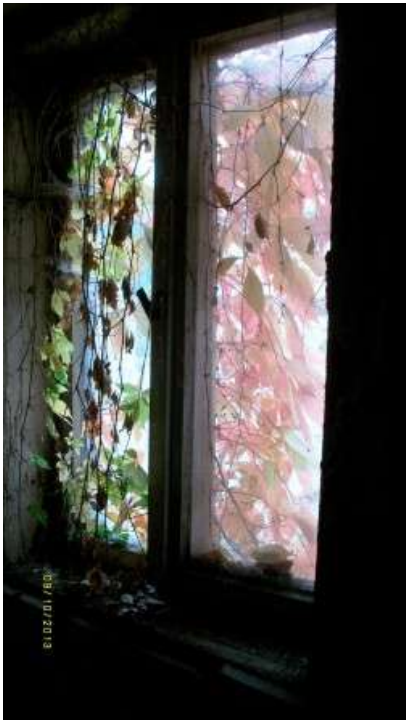
Abb. 2.4.2

Das Fenster ist zugewachsen und von Bewuchs zu befreien (siehe Punkt Hof). Die Verglasung des Fensters ist wieder einzusetzen, um einen ausreichenden Schutz gegen Regenwasser zu gewährleisten.

Der Klopffversuch am den FB-Balken ergeben dass dort die Resttragfähigkeit gegeben ist.

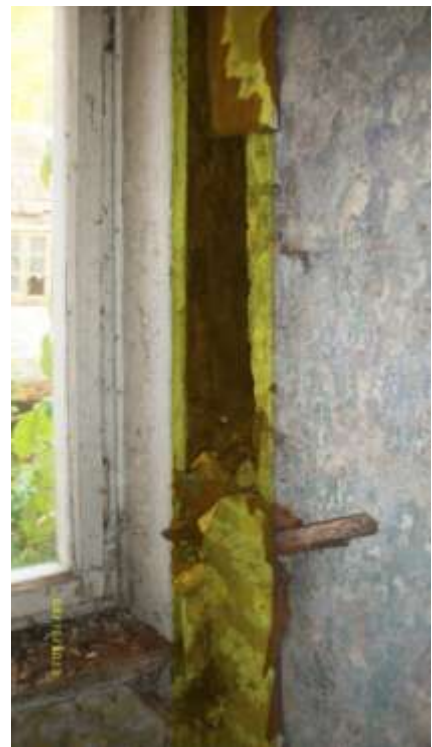
Abb. 2.4.3 desolater Fachwerk-Stil Außenwand VH zum Hof in der Trennwand Bad/Küche

Allerdings, und dies betrifft die gesamte Fachwerkwand zum Hof hin, stellt sich diese als desolat und nicht mehr ausreichend tragfähig dar. Die gesamte Tragstruktur des Fachwerks sind durch Feuchteinwirkung aus dem Traubereich und Wurmfraß stark in Mitleidenschaft gezogen. Die Resttragfähigkeit wird auf ca. 30-40 % geschätzt. Dieser Befund trifft auf die gesamte Hof-Außenwand des Vorderhauses zu.

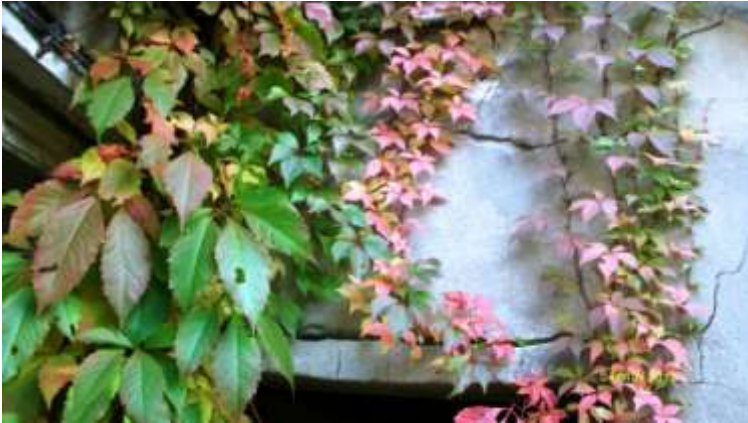
Abb. 2.4.4-1

Erste Anzeichen dieses **gravierenden Mangels** sind sichtbare Setzungsrisse im Erdgeschoß an der Fassade. Hier ist die Wand zudem durch Oberflächenwasser aus dem Hof belastet, da das Hofniveau höher liegt als das FB-Niveau im EG. Die Füße der Fachwerk-Stile sind ständiger Feuchtigkeit von unten ausgesetzt.

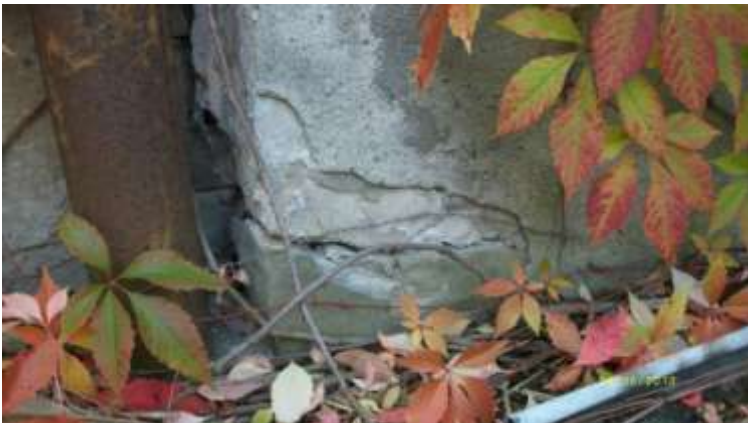
Abb. 2.4.4-2

Dies stellt einen erheblichen Mangel dar, der die Statik der gesamten Wand zum Hof hin gefährdet.

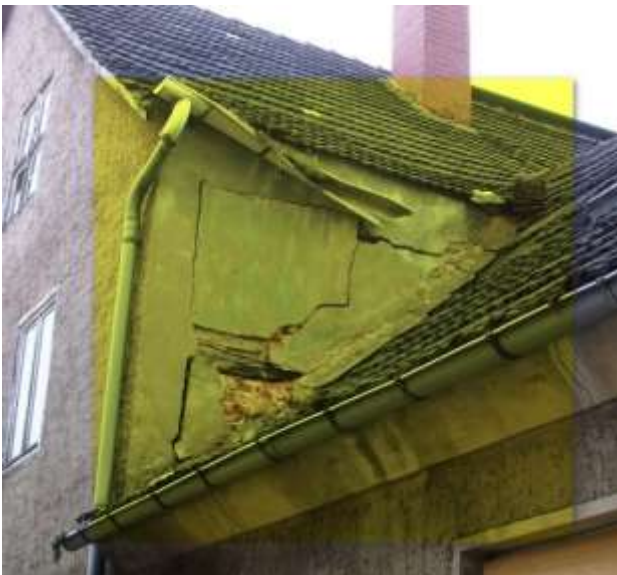
Abb. 2.4.5

Anhand der Abbildung ist klar erkennbar, dass dieser Mangel auch am Anschlusspunkt der Gebäudeteile Vorderhaus / Seitenflügel vorhanden ist. Der Klopf/Beil-Test ergab auf der Innenseite, dass der tragende Querschnitt bis auf 1/3 des Gesamtquerschnitts reduziert.

Auch hat sich die Verbindung des Fachwerks zwischen Stil und Rähm an einigen Stellen gelöst, so, dass konstruktive Gefüge als desolat angesehen werden muss.

Hier ist dringend eine Sanierung der gesamten Außenwand des Vorderhauses zur Hofseite hin durchzuführen, sollte das Objekt in seiner Statik nicht gefährdet werden und die Standfestigkeit für die nächsten Jahre erhalten werden.

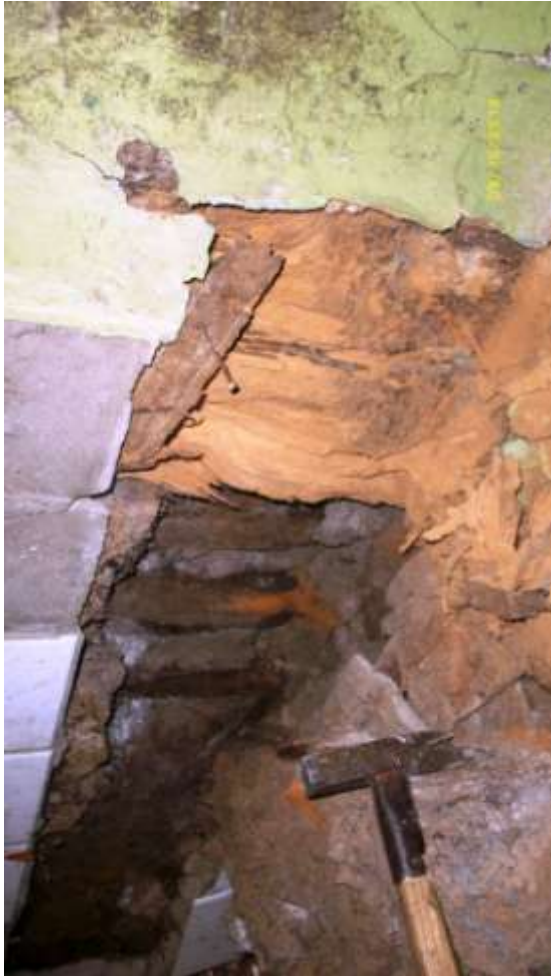
Abb. 2.4.7

Deutlich zu sehen ist die durch Wurmfraß und Feuchteinwirkung zerstörte Holzstruktur an vielen verschiedenen Stellen der Außenwand Vorderhaus zum Hof hin. Auch die Ausfachung aus Mauerwerk ist teilweise in der Struktur geschädigt. Hier ist - nach Abstützung des Dachtragwerkes und der Balkenlage der Geschosse- eine Freilegung des Fachwerks erforderlich, um die Gesamtaufwand der Sanierung hinreichend genau beurteilen zu können.

Obwohl eine gewisse Kernfestigkeit erkennbar ist, werden ca. 70 % des Fachwerks als dringend sanierungsbedürftig eingeschätzt.

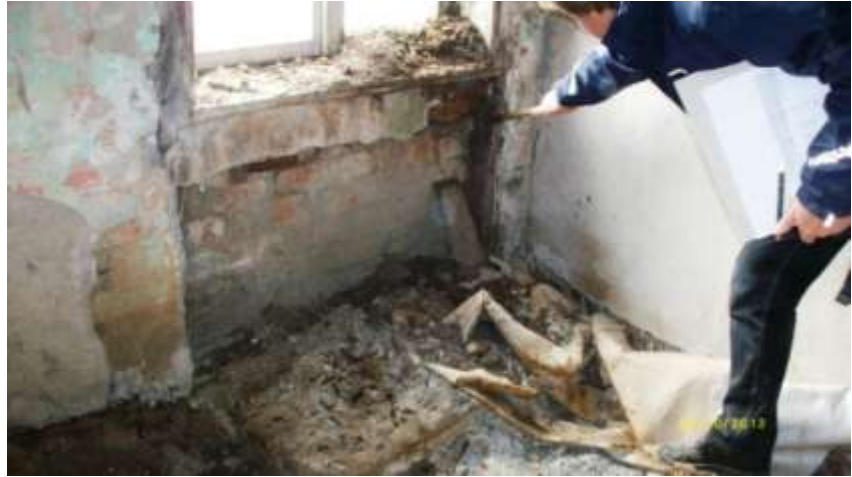
**Abb. 2.4.11-1 Raum Nr. 16-
Straßenseite**

Hier sind deutliche Feuchteschäden durch den Dachraum erkennbar. Die Brüstungsschwelle des Fensters ist desolat und auszutauschen. Die Stile des Fachwerks sind angegriffen jedoch noch tragfähig. Das organische Material aus der Ausfachung ist zu entfernen.

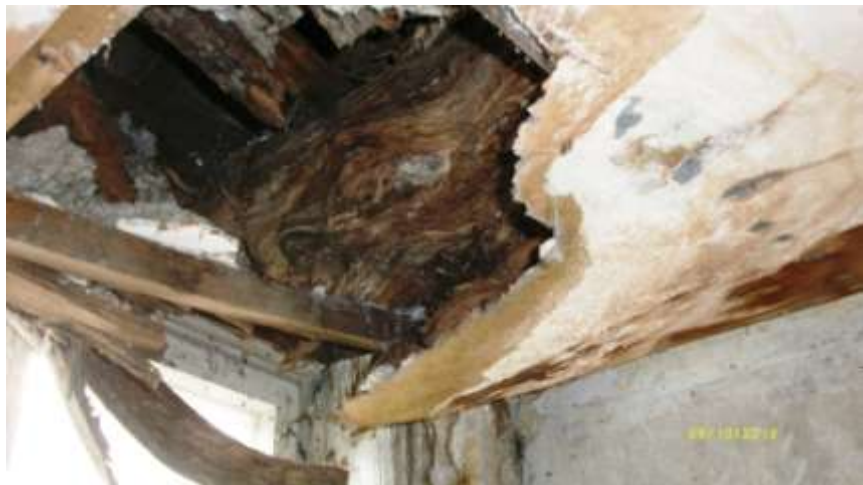
Abb. 2.4.11-2

Die beiden Balkenköpfe oberhalb des Fensters - Lage siehe Grundrißskizze- sind völlig zerstört und zu sanieren.

Die Staakung weist Braunfäule auf und ist ebenfalls zu entfernen. Der gesamte Bereich ist hier freizulegen.

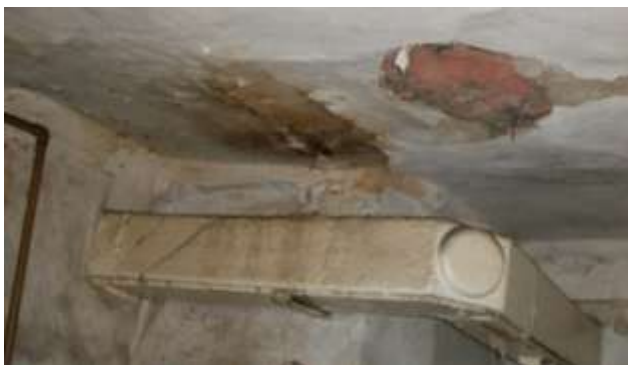
Abb.2.4.12-1 Raum Nr. 17- Küche Hofseite
Leichter Feuchteschaden aus dem Dach mit Braunfäule, jedoch nicht statisch relevant (Abb. unten)

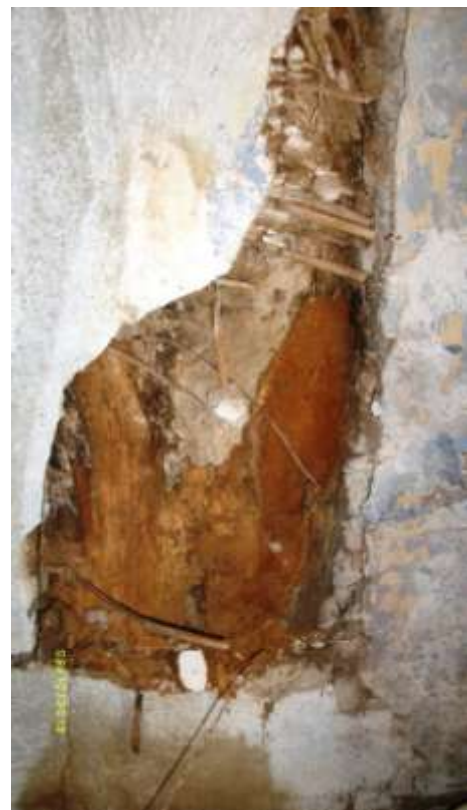
Abb.2.4.12-2

Außenwand Hofseite Fachwerk - siehe oben beschriebene Problematik. Der Stil rechts neben dem Fenster ist im Fußpunkt desolat. (Abb. rechts)

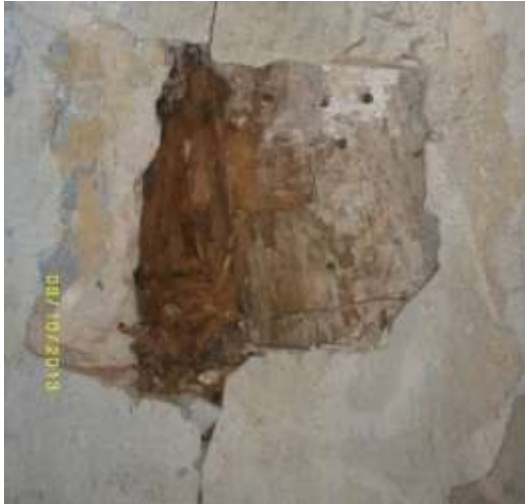
Abb. 2.4.13
Raum Nr. 18- Zimmer Hofseite/Gasse

Leichte Feuchteschäden im Fussboden - siehe Balkenkopfsanierung Raum 9 EG. Ansonsten trifft hier die Problematik des Fachwerks - siehe oben- ebenfalls zu. Der Stiel zeigt starke Zerstörung durch Feuchteinwirkung und Wurmfraß auf. Die Tragfähigkeit wird auf 40% geschätzt.

Eine Sanierung ist unumgänglich.

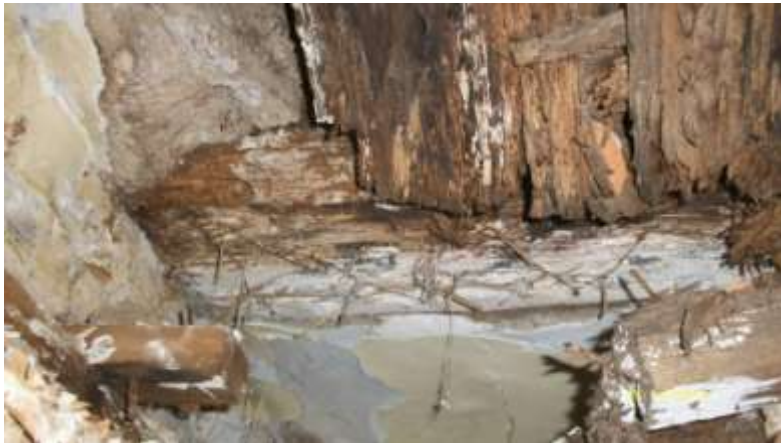
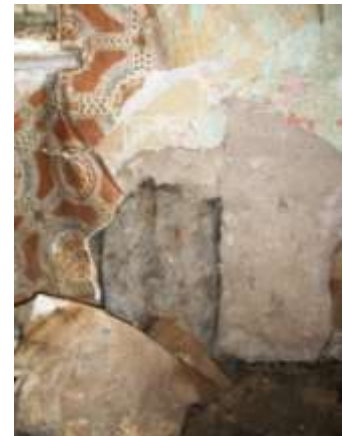
Abb. 2.4.14-1/2 **Raum Nr. 19- Zimmer Brandstraße**

Das Fachwerk der Außenwand ist gut erhalten, jedoch ist der Balkenkopf oberhalb des Fensters - Lage siehe Grundrißskizze- völlig zerstört und zu sanieren. Die Staakung weist Braunfäule auf und ist ebenfalls zu entfernen. Der gesamte Bereich ist hier freizulegen. Aussagen zum Sparrenfuß siehe Dachgeschoß

Der Stiel in der Außenwand ist noch intakt. Hier sollte lediglich ein Holzschutzmittel aufgetragen werden.

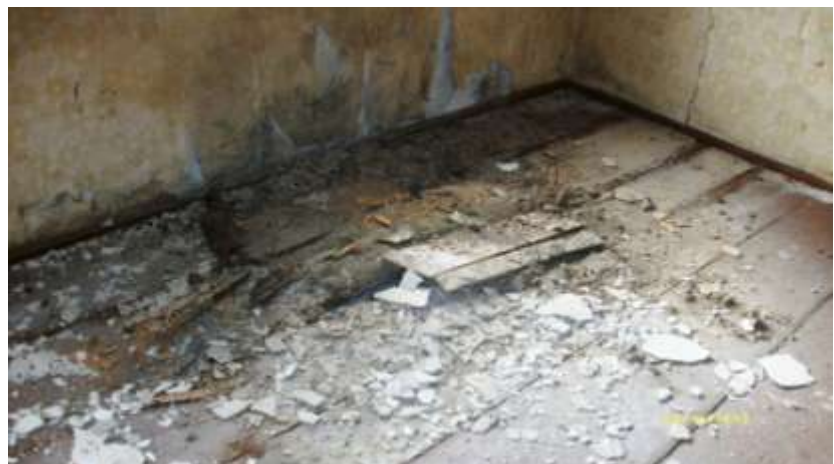
Abb. 2.4.14-3

Der Dielung ist durch Feuchtigkeit stark zerstört und ist zu entfernen.

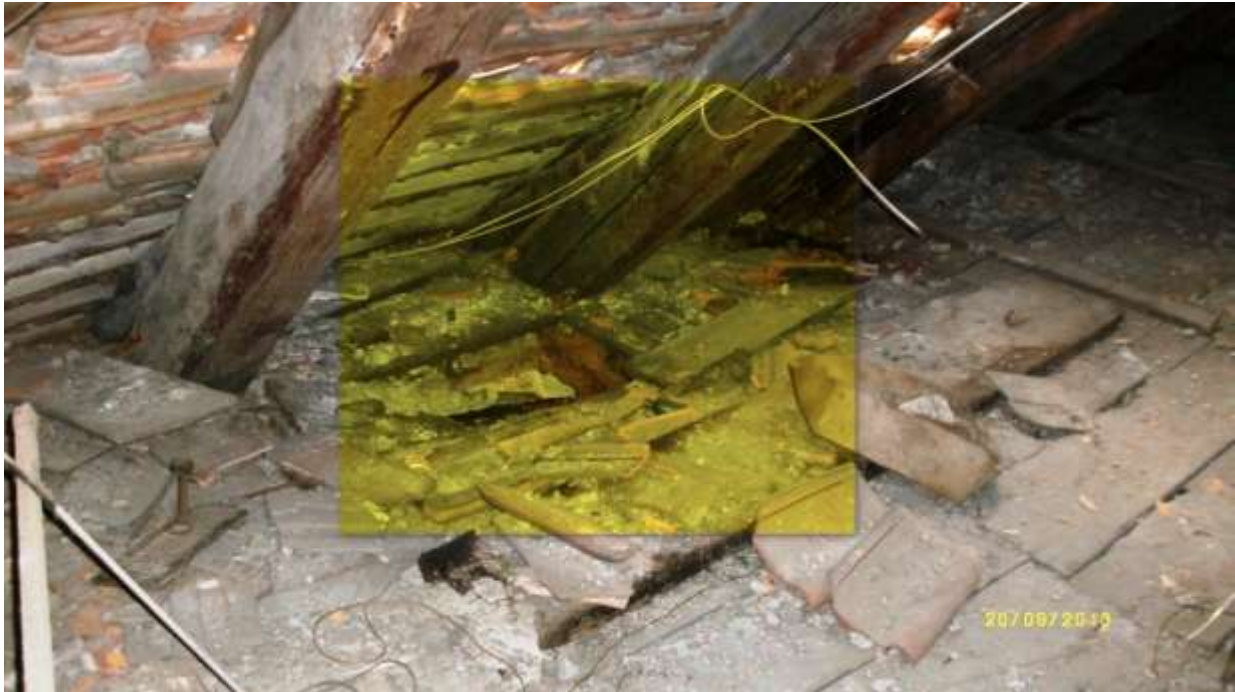
Abb. 2.5.2-3 Balkenkopf / Sparrenfuß Strassenseite

Der Balkenfuß Nr. 4 (Siehe Grundrißskizze) sowie der dazugehörige Sparrenfuß sind zerstört und nicht mehr leistungsfähig. Beide sind auszutauschen bzw. zu sanieren. Der Balkenkopf Nr. 5 ist ebenfalls marode und zu sanieren.

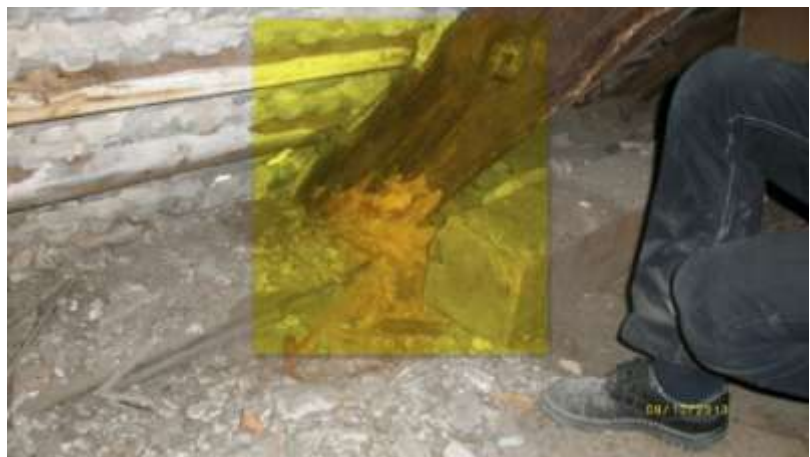
Abb. 2.5.2-4 Sparrenfuß Hofseite

Auf der Hofseite ist der Sparrenfuß Nr. 3 (Siehe Grundrißskizze) durch Wurmfraß geschädigt und zu sanieren (Abb. rechts).

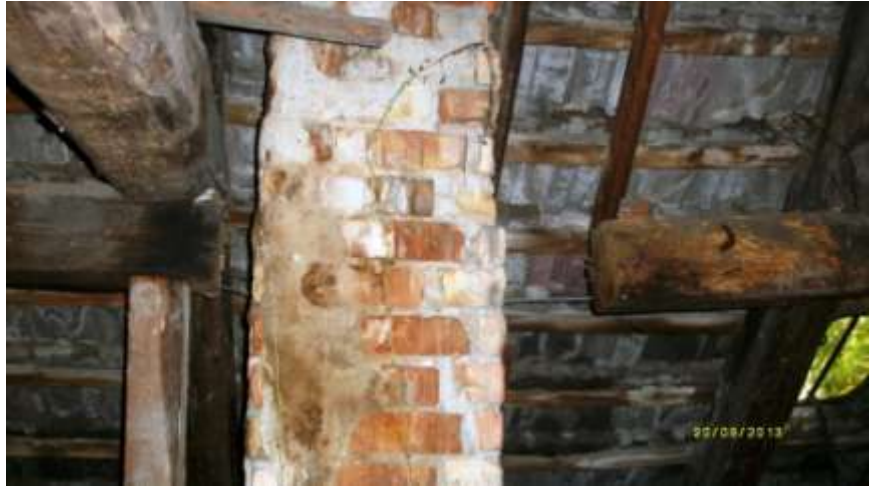
Abb. 2.5.2-5

Mittelpfette Hofseite

Im Zuge der Erneuerung des Schornsteinkopfes wurde die Mittelpfette getrennt. Dies ist statisch ungünstig und führte im Lauf der Zeit zu starken Verformungen der Pfette. Der Schornstein ist in diesem Bereich bis auf UK Pfette zurückzubauen. Die Pfetten-Verbindung ist kraftschlüssig bis zum nächsten Stil herzustellen.

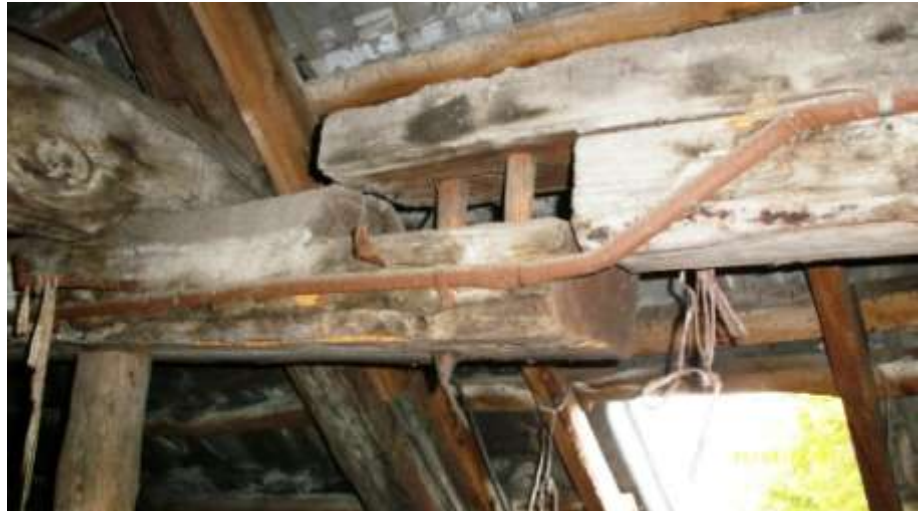
Abb. 2.5.3-1

Zum Hof hin hat sie die konstruktiv ungünstige, "liegende Blattung" gelöst und muss durch eine senkrechte Blattung oder mittels Stahllaschen konstruktiv ersetzt werden.

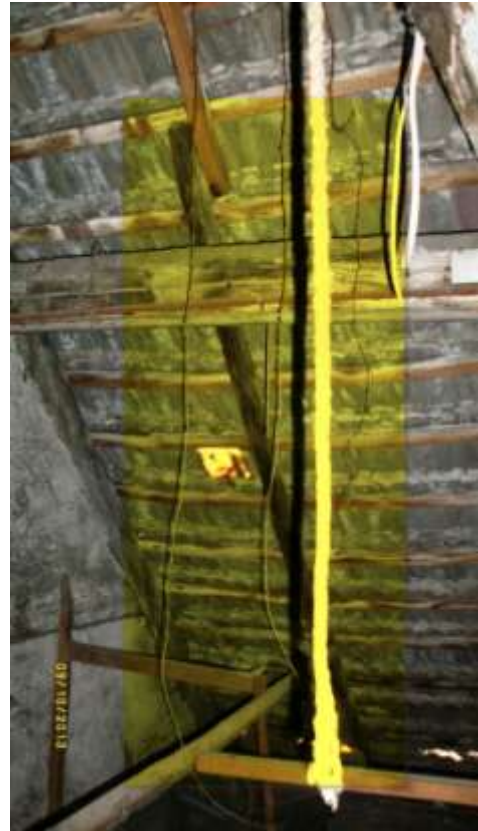
Abb. 2.5.3-3

Der Sparrenfuß Nr. M 2 zum Hof hin (siehe Grundriss-Skizze) muss ebenfalls saniert werden.

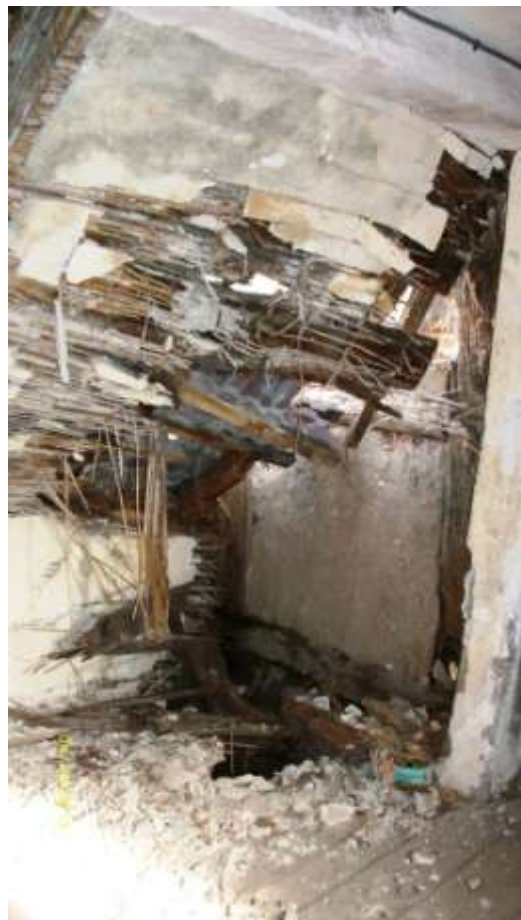
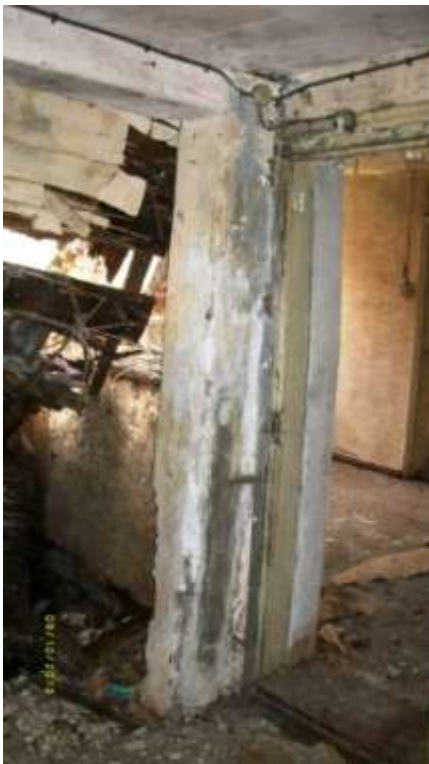
Abb. 2.6-1-2

Im Anschlussbereich Seitenflügel an das Vorderhaus zur Gasse hin ist die Dacheindeckung komplett zerstört. Demzufolge findet man hier einen schwerwiegenden Schaden vor, der sich vom Dach beginnend bis in die Decke über Erdgeschoß fortzieht.

- 2 Sparren sind komplett abgängig und samt Traufholz zu ersetzen.
- Dachlatten in dem Bereich komplett zerstört und zu ersetzen.
- 1 FB-Balken (Streichbalken zum Vorderhaus hin) ist über die gesamte Länge desolat und auszutauschen.
- der 2.te Balkenkopf ist sanierungsbedürftig.

Die Mittelpfette ist abzustützen und hochzudrücken ; der Stil in dem Bereich der Sanierung zu entfernen.

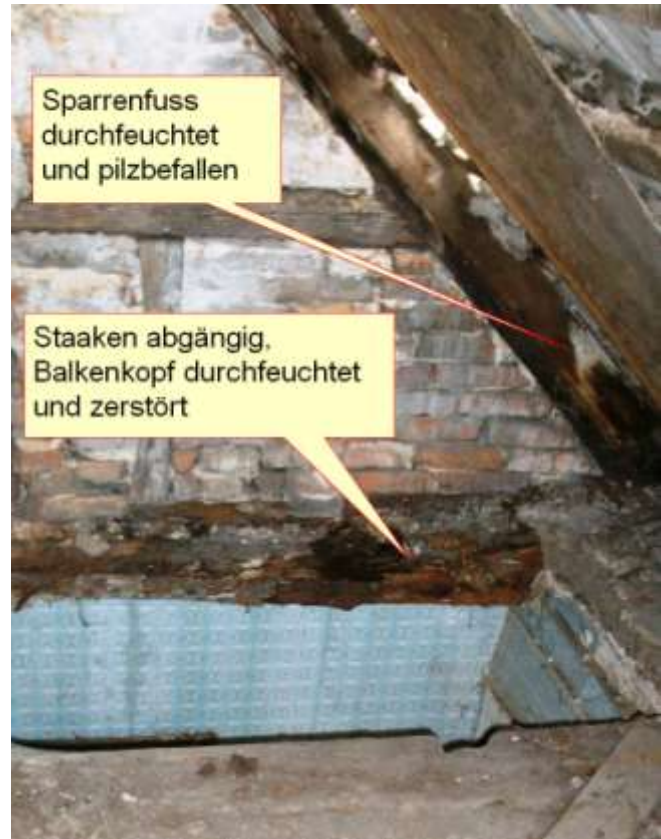
Abb. 2.6.2-1

Der Giebelsparrenfuß ist pilzbefallen und marode. Der Streichbalken des Fussboden ist zerstört und in der gesamten Länge bis zum Querholz auszutauschen.

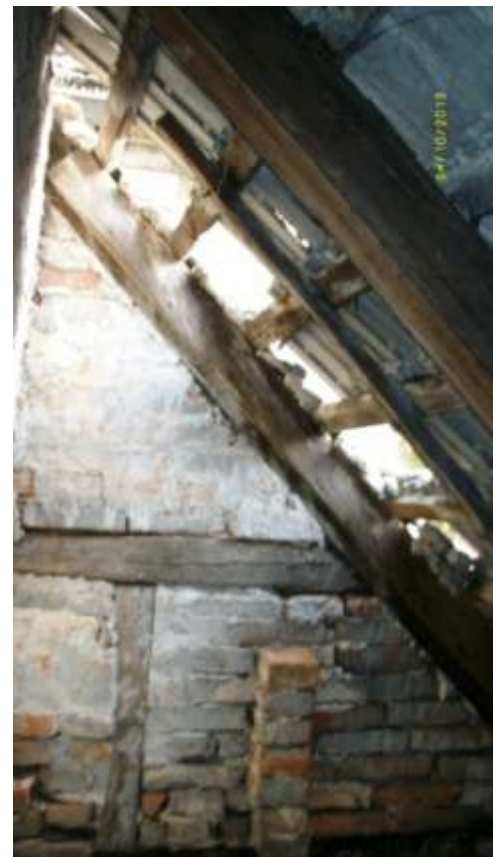
Abb. 2.6.2-3

Die offene Dachhaut in diesem Bereich ist zu schließen

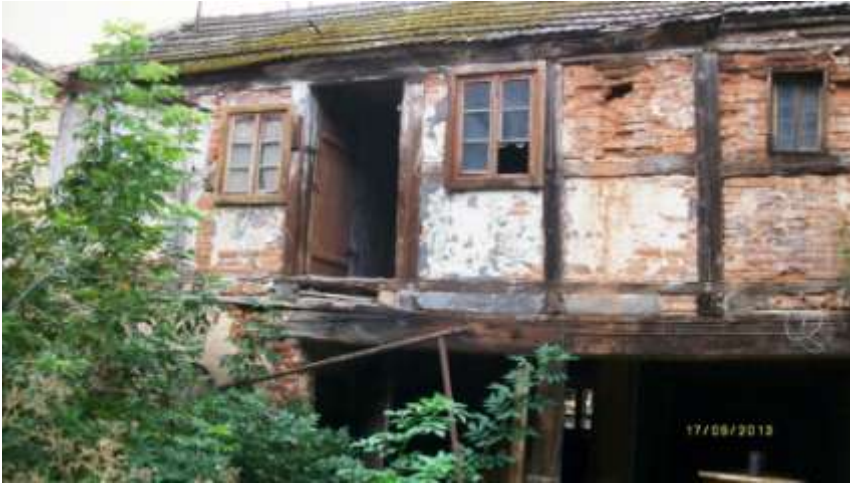
Die Fußschwelle im Traufbereich ist durchnässt und völlig zerstört. Sie müsste komplett ausgetauscht werden.

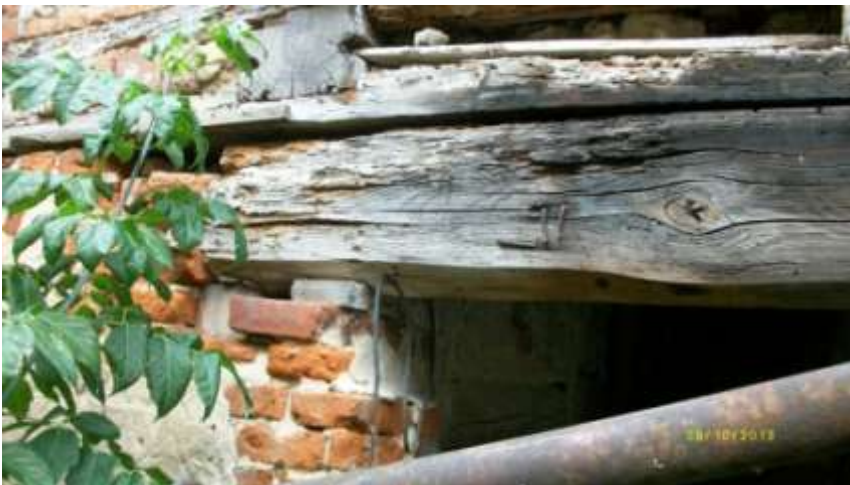
Abb. 2.6.4-3

Der Holzquerträger weist eine starke Durchbiegung auf, was auf seine mangelnde Tragfähigkeit hinweist. Er wurde zwischenzeitlich mittels einer Stahlstütze abgefangen.

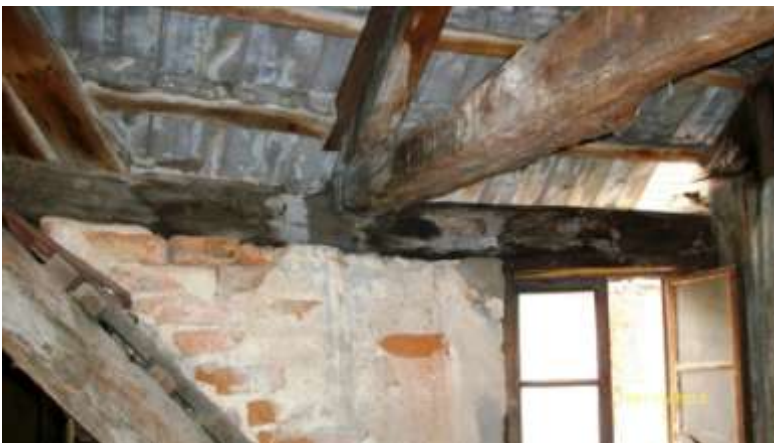
Abb. 2.6.4-4

Seine Balkenköpfe sind stark desolat und nicht mehr tragfähig. Die Auflagerlänge erscheint zudem deutlich unterdimensioniert zu sein.

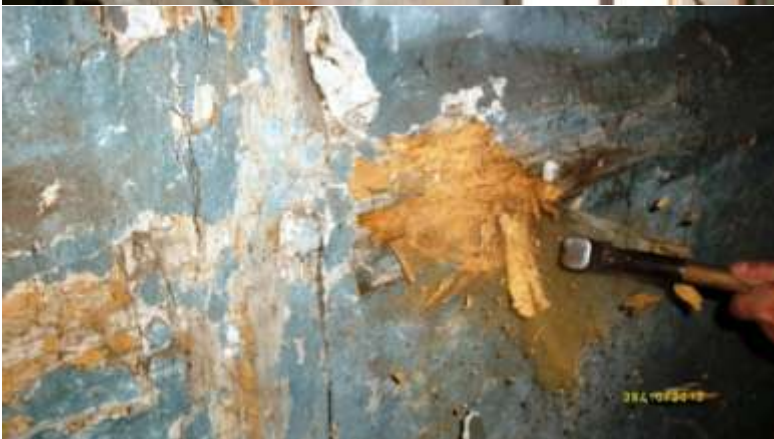
Abb. 2.6.4-5

Die hofseitige Mittelpfette ist durch Feuchtwirkung stark verformt und aufgrund fehlender Unterstützung durch das Fachwerk durchgebogen.

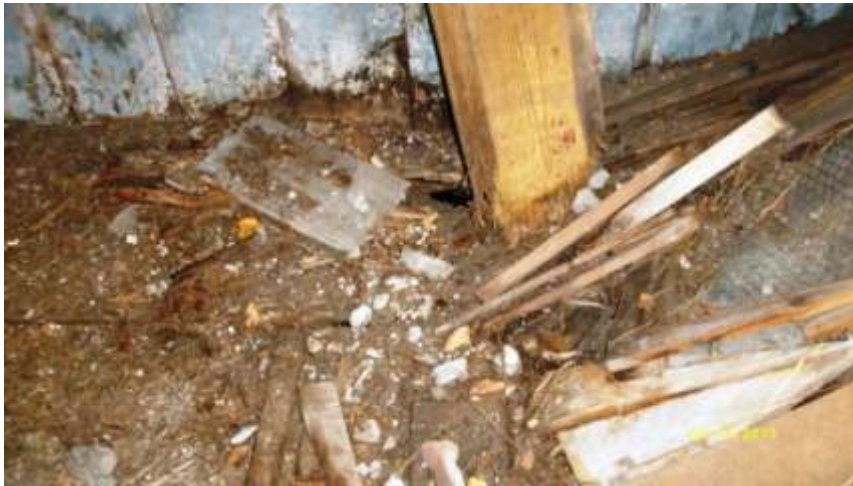
Abb. 2.6.4-6

Auch Fachwerkstruktur der Innenwände ist an zahlreichen Stellen durch Wurmfraß zersetzt und besitzt keine nennenswerte Tragfähigkeit mehr.

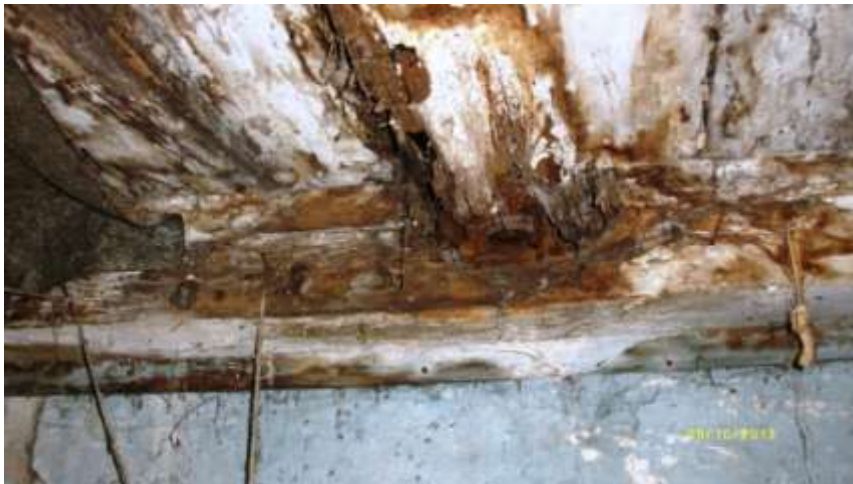
Abb. 2.6.4-7

Unterseitig ist der Fussboden stark durch Schwamm befallen und abgängig (beide Abb.)

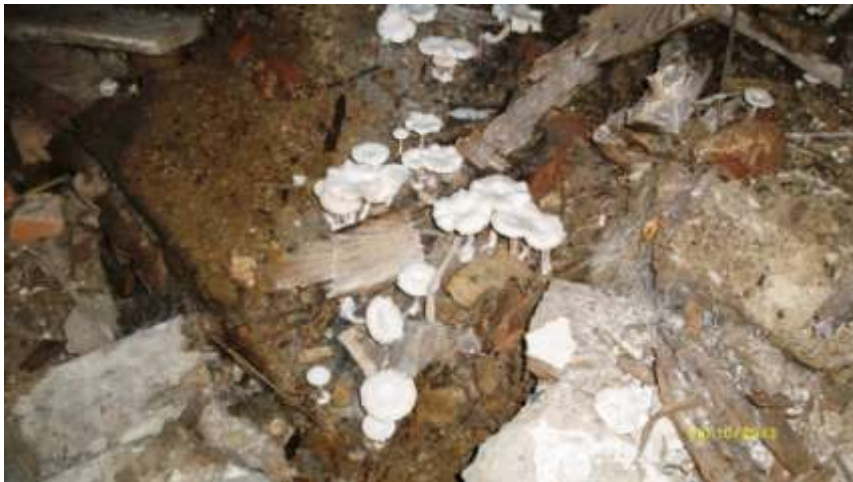
Abb. 2.7.2-1

Hier liegt die herabgefallene Ausfachung der defekten Decke (siehe Punkt 2.6.2-1/2) auf dem Fussboden und ist kurzfristig zu entsorgen, da hier bereits Pilze wachsen.
