Wohnhaus
Brandstraße 7-8
15890 Beeskow

Bauherr Stadt Beeskow

Maßnahmen zum Gebäudeschutz

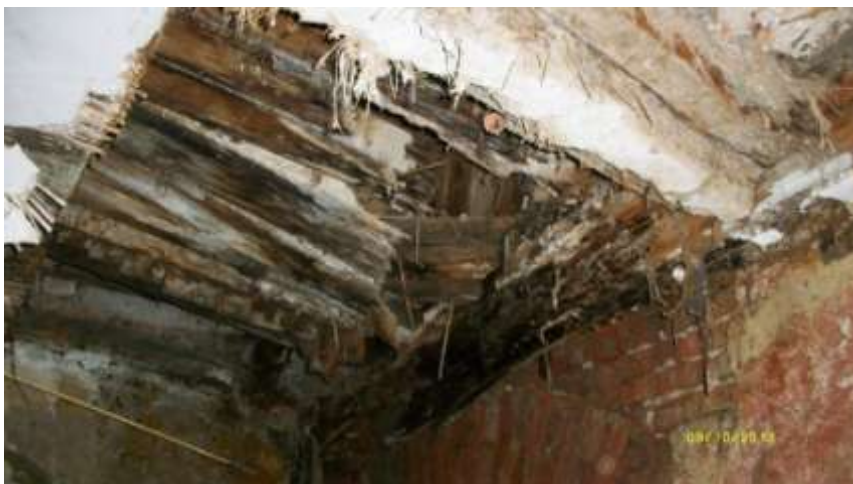
Abb. 2.7.2-1

Blick von unten auf die zerstörte Decke im Anschlussbereich Seitenflügel / Vorderhaus siehe Punkt 2.6.1

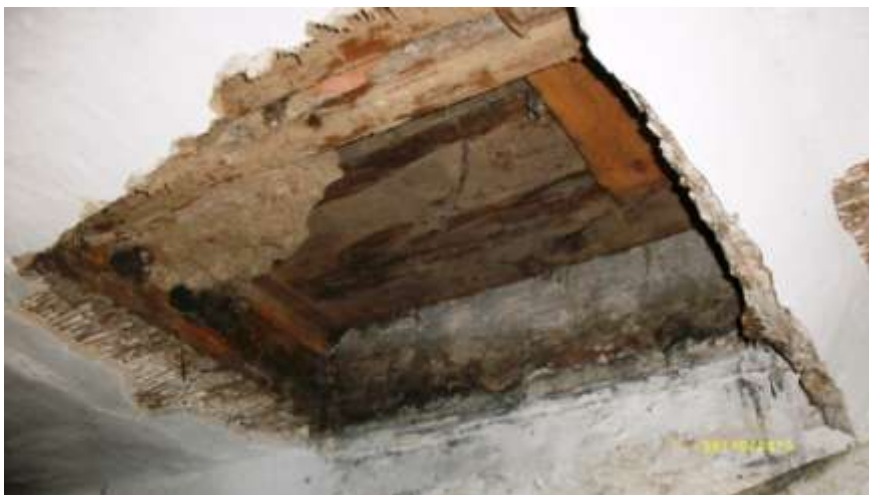
Hier ist an einer Stelle die Staakung der Decke herabgefallen. Ursache hierfür ist eine Durchfeuchtung

aus dem Dach. Die Balkenköpfe sind jedoch noch intakt und tragfähig. Der Bereich ist freizulegen, das organische Material zu entsorgen. Nach Schließung der Dachhaut wird sich hier eine Beruhigung einstellen.

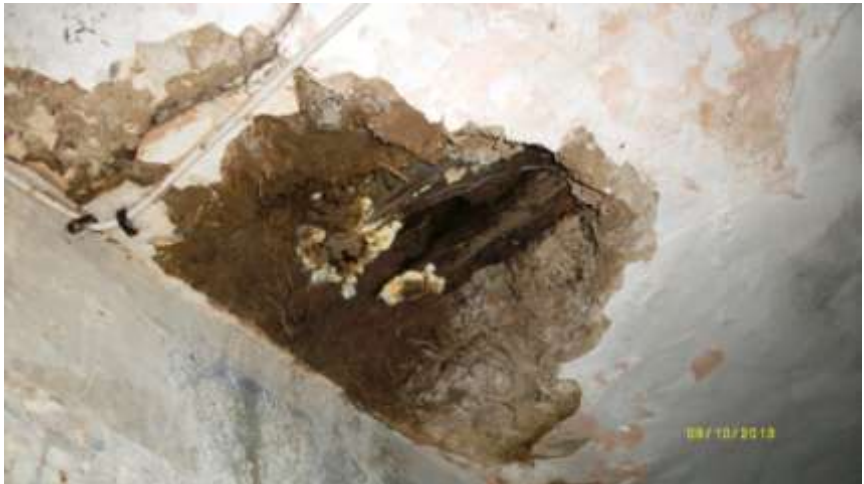
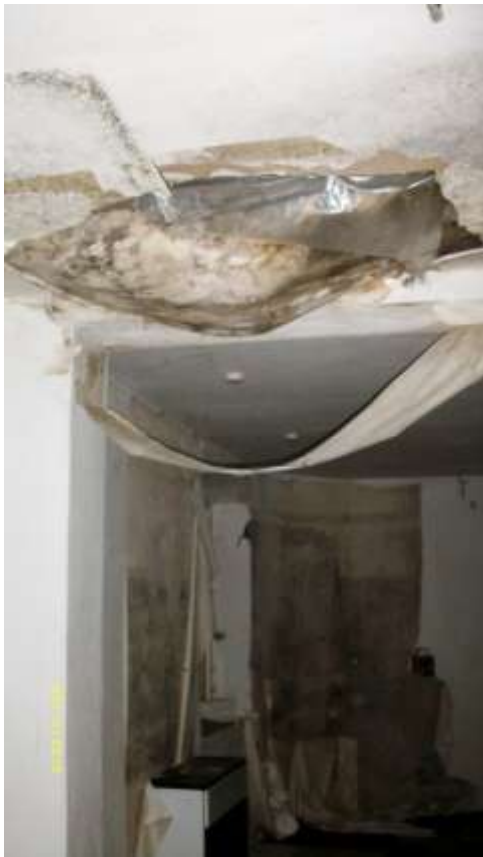
Abb. 2.7.7

Hier ist an einer Stelle eine Durchfeuchtung der Decke mit einem Schwammbefall festzustellen. Der Bereich ist freizulegen, das organische Material zu entsorgen. Die Balken sind mit einem Fungizid zu behandeln.

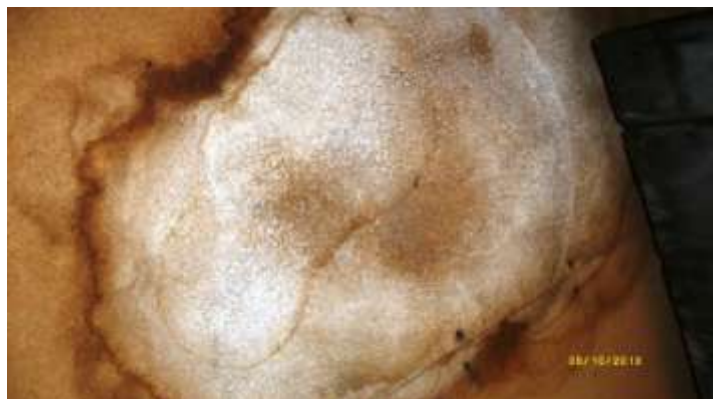
Abb. 2.7.9

Die Decke im Bereich der Durchfahrt wurde unterseitig mit Spanplatten bekleidet, welche stellenweise durchfeuchtet sind. Diese Unterdecke ist zu entfernen.
