Untersuchungsbericht

Instandsetzung Marktbrunnen Beeskow

Objekt: Marktbrunnen Beeskow - Spreefrau
Marktplatz
15848 Beeskow

05. Januar 2022

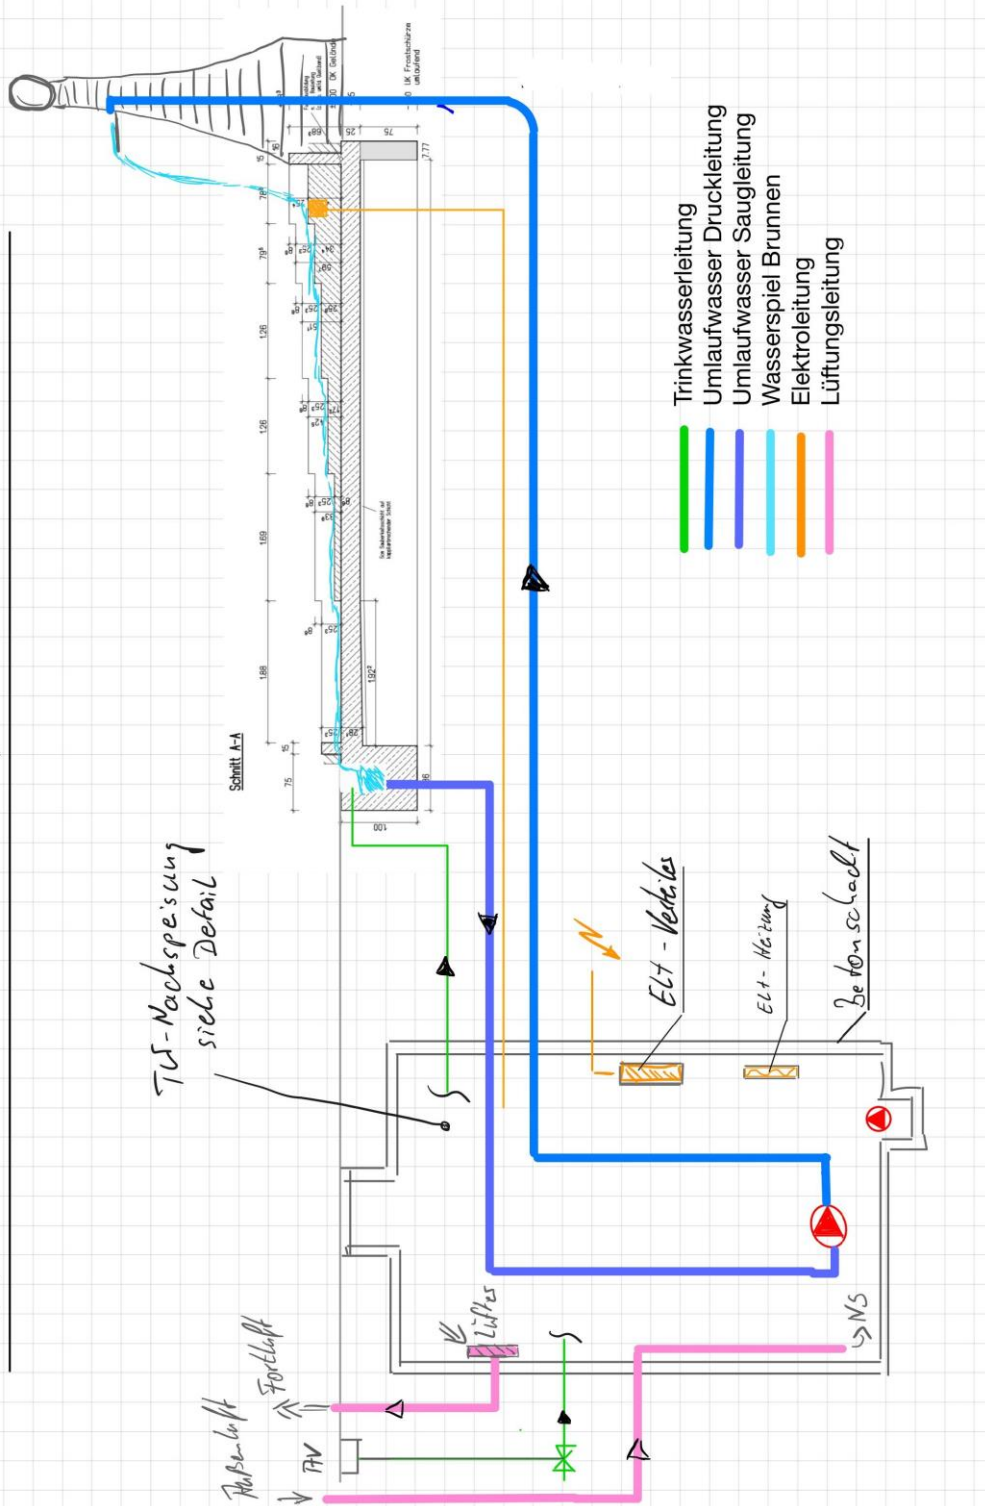
Bild 13 – Übersichtsschema Funktionsprinzip Brunnenanlage

- Wassereintrag in Technischacht
 - Teilweise Regenwasser durch fehlende Abdichtung Schachtdeckel
 - Hauptursache ist Kondenswasserbildung an Schachtwänden und Decke
 - Evtl. Wassereintrag über Schachtboden (Kapillarwirkung)
 - Vorhandene Lüftung führte unter bestimmten Witterungsbedingungen zu einem Feuchteintrag (Stichwort „Kellerlüftung“)
 - Korrosion an Metallbauteilen (siehe Pumpe / Ventile) und daraus resultierende Undichtigkeiten im Wasserkreislauf Brunnen

- Elektroverteilung im Unterflurschacht
 - Generell sollte von dieser Art der Unterbringung aufgrund möglicher Feuchteschäden abgesehen werden
 - Sicherer ist Anordnung der Verteilung „Überflur“ und nur Einzelzuleitungen zu Verbrauchern in den Schacht führen

- Keine den Anforderungen entsprechende Behandlungsanlage vorhanden
 - Auch wenn der Brunnen mit dem Hinweis „kein Trinkwasser“ versehen ist, hat der Betreiber dafür Sorge zu tragen, dass die Wasserqualität so beschaffen sein muss, dass eine Schädigung der menschlichen Gesundheit, insbesondere durch Krankheitserreger, nicht zu befürchten ist (Infektionsschutzgesetz).

- Schäden am Bauwerk „Brunnen“
 - Erkennbare Kalkablagerungen an blauen Steinen auf Höhe des Wasserspiegels auf Grundlage fehlerhafter bzw. nicht den Anforderungen entsprechender Wasserbehandlung
 - Im Bestand wurde eine Enthärtung, sowie eine Dosieranlage für Algizit vorgefunden. Eine PH-Wert Regulierung, Filtertechnik, Desinfektion ist nicht vorhanden
 - Ein zu hoher PH-Wert führt zu Härteausfällungen
 - Ein zu niedriger PH-Wert führt zu Korrosion an Metalleinbauteilen
-
