Wohnhaus
Brandstraße 7-8
15890 Beeskow

Bauherr Stadt Beeskow

Maßnahmen zum Gebäudeschutz

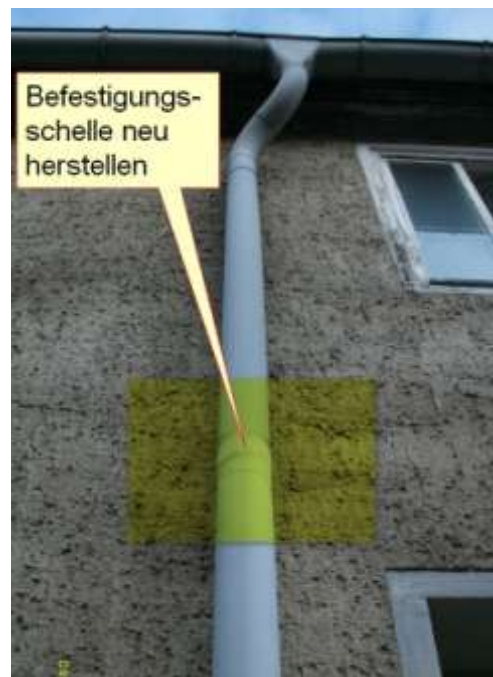
Abb. 2.1.1-1

Regenrinne und Regelfallrohr des Vorderhauses zur Brandstraße hin sind scheinbar intakt. Das Regenfallrohr links des Haupteingangs ist in der Höhe ca. 3,0 m lose und benötigt eine Befestigungsschelle. Hier würde eine Überprüfung der Funktionstüchtigkeit der Entwässerung genügen. Bei der Sanierung des Daches kann zudem überprüft werden ob die Rinnenhaken alle festen Sitz haben und ggf. neu befestigt werden müssen.

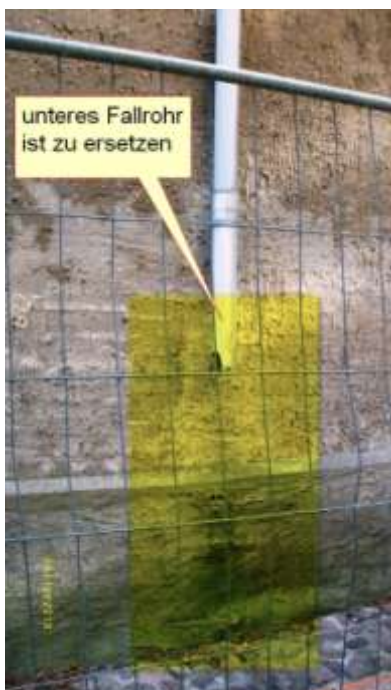
Abb. 2.1.1-2

An der Giebelseite zur Gasse hin ist das Regenfallrohr im unteren Bereich abgebrochen und ist durch ein neues Stück mit Auslaufkrümmung zu ersetzen.

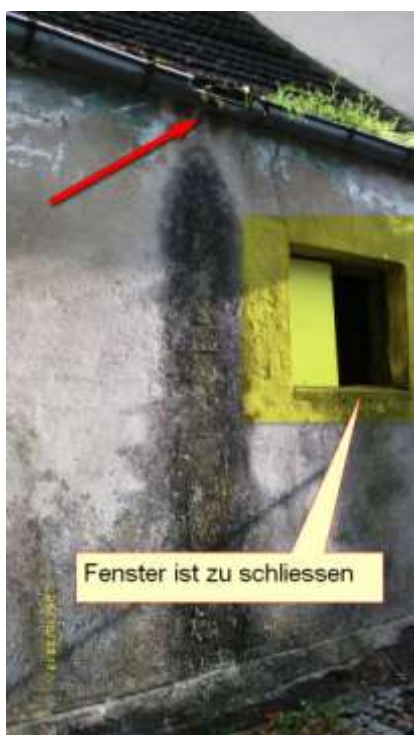
Abb. 2.1.1-5

Die Regenrinne des Quergebäudes zum Kirchplatz hin ist mit Bewuchs zugewachsen und marode. Sie muss komplett ausgetauscht werden. Das Fenster ist regendicht zu verschliessen.

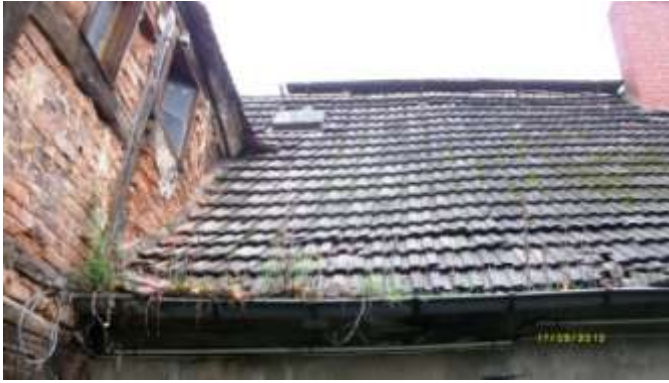
Abb. 2.1.1-6

Die Regenrinne des Nebengebäudes zum Hof hin ist in der gesamten Länge ebenfalls marode und mit pflanzlichen Bewuchs zugesetzt. Sie ist komplett inklusive Regenfallrohr auszutauschen.

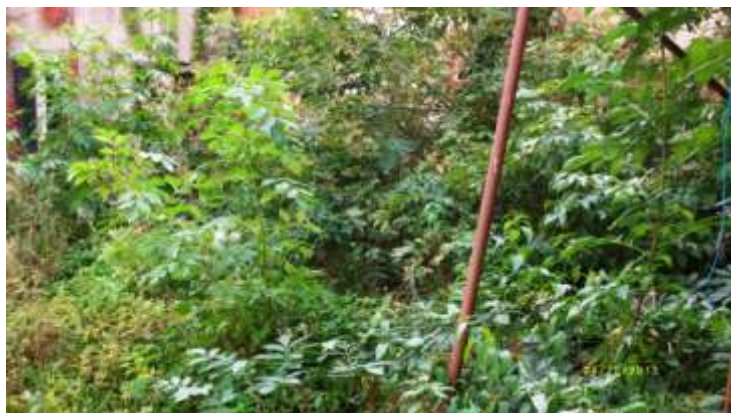
Abb. 2.1.2-2

Der Innenhof ist dicht bewachsen und teilweise nicht zugänglich. Der Bewuchs ist vollständig zu entfernen und die Zugänglichkeit an allen Stellen herzustellen.

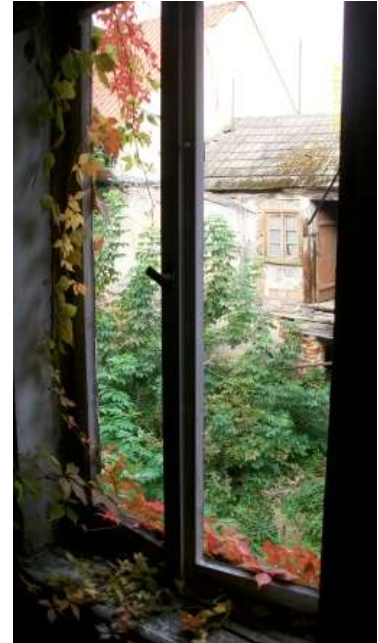
Abb. 2.1.3-1

Diele VH 1. OG fehlende Verglasung

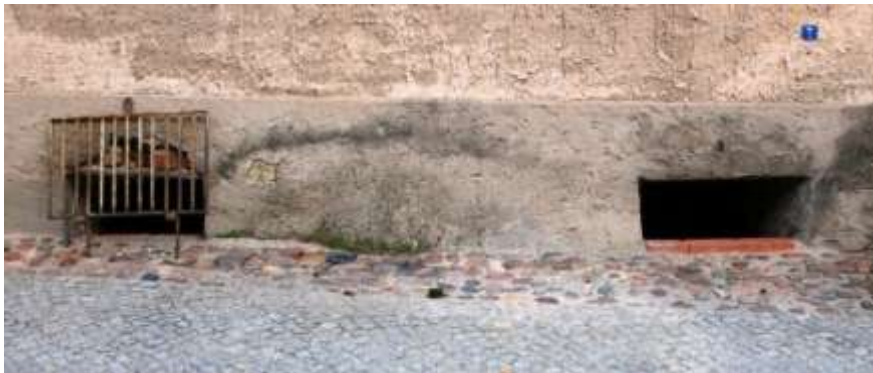
Abb. 2.1.3-3

Das Kellerfenster im rechten Giebel des Vorderhauses zur Gasse ist zugesetzt. Um eine ausreichende Entlüftung des Gewölbekellers zu erreichen ist dieses Fenster wieder freizulegen und ebenfalls mit einem Lüftungsgitter zu verschliessen.

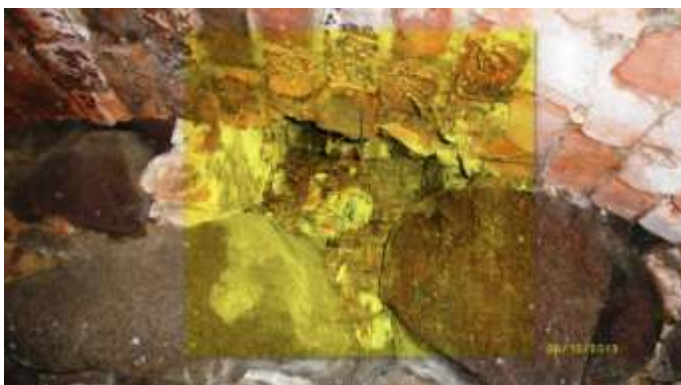
Im Scheitpunkt des Gewölbes sind mehrere kleinere und zur Brandstraße hin eine große Lüftungsöffnung vorhanden, die alle jedoch zugesetzt sind. Diese sind zur Schaffung einer ausreichenden Belüftung freizulegen und zu sichern.

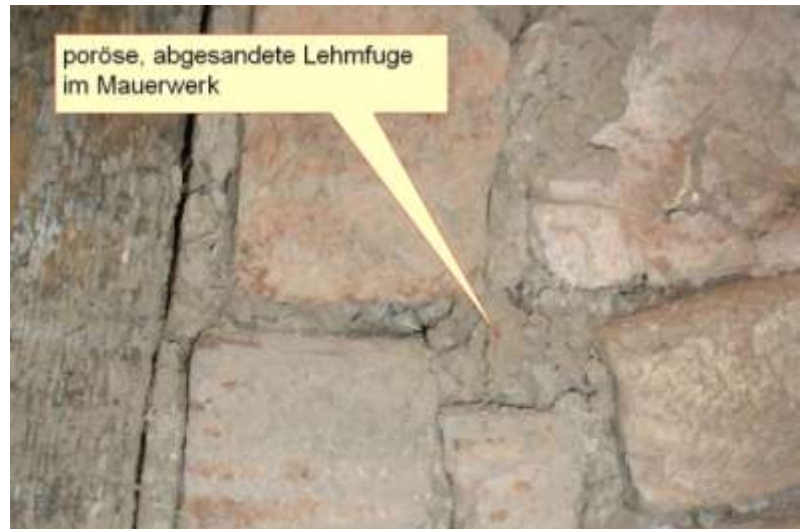
Fast alle Außen- wie Innenwände sind nach wie vor durch aufsteigende Feuchte (fehlende Horizontalsperre belastet). Die Feuchte führt mittlerweile an einigen Stellen zum Absanden des Putzes und damit zum Verlust des Schutzes für das Mauerwerk. Eine weitreichende Schädigung des Mauerwerks lässt sich an einigen Stelle zudem durch Absanden der Fuge feststellen. Das Mauerwerk ist stark mit Salzen belastet. Hier ist nicht nur der Putz und die Fuge zerstört, auch die Ziegelsteine selbst weisen strukturelle Schäden auf und zersetzen sich.

Diese Tatsache ist, da statisch relevant, nicht gänzlich auszublenden. Insbesondere der potenzielle Sanierer in Spe wird mit der Tatsache konfrontiert werden, dass ein Prüfstatiker die Tragfähigkeit einiger Wände nicht anerkennen wird.

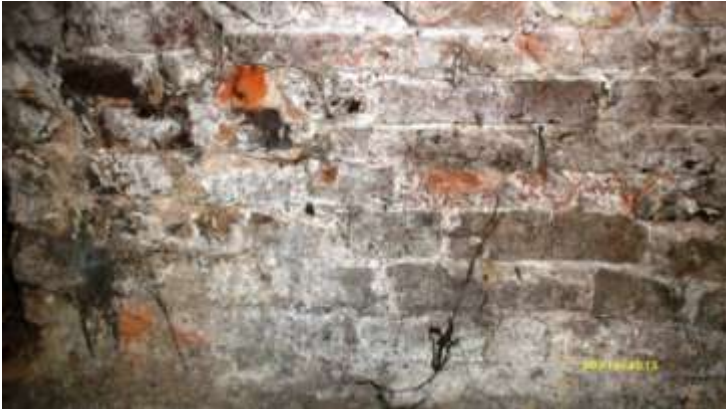
Abb. 2.2.3-1

Umherliegendes organisches Material und Gerümpel ist zu entfernen, um holzerstörenden Pilzen keine Lebensgrundlage zu bieten.

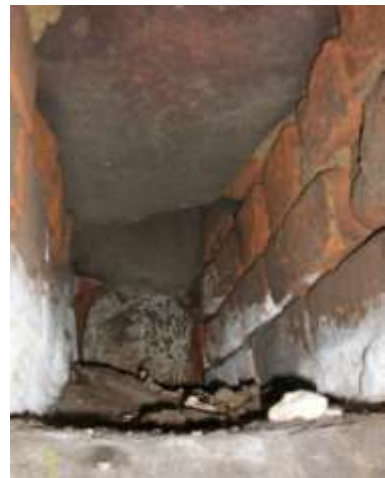
Abb. 2.2.4-3

Umherliegendes organisches Material ist mit Schwamm befallen, der bereits auf das Mauerwerk übergegangen ist. Dieses Material ist dringend zu entsorgen und das Mauerwerk einer fachgerechten Schwammsanierung zu unterziehen. Ein Strangmyzel wurde nicht vorgefunden, eine Untersuchung des Materials wäre dennoch ratsam, um das Vorhandensein von Echtem Hausschwamm auszuschließen.

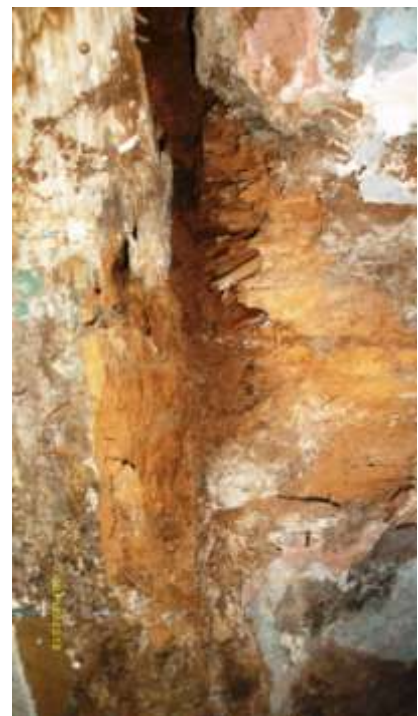
Abb. 2.4.7

Deutlich zu sehen ist die durch Wurmfraß und Feuchteinwirkung zerstörte Holzstruktur an vielen verschiedenen Stellen der Außenwand Vorderhaus zum Hof hin. Auch die Ausfachung aus Mauerwerk ist teilweise in der Struktur geschädigt. Hier ist - nach Abstützung des Dachtragwerkes und der Balkenlage der Geschosse- eine Freilegung des Fachwerks erforderlich, um die Gesamtaufwand der Sanierung hinreichend genau beurteilen zu können.

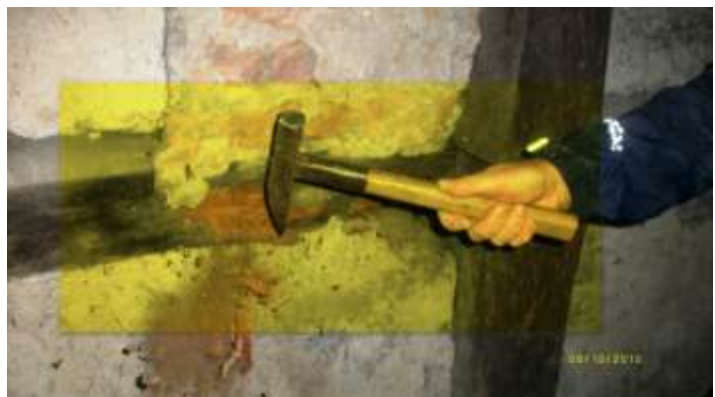
Abb. 2.5.2-3 Balkenkopf / Sparrenfuß Strassenseite

Der Balkenfuß Nr. 4 (Siehe Grundrißskizze) sowie der dazugehörige Sparrenfuß sind zerstört und nicht mehr leistungsfähig. Beide sind auszutauschen bzw. zu sanieren. Der Balkenkopf Nr. 5 ist ebenfalls marode und zu sanieren.

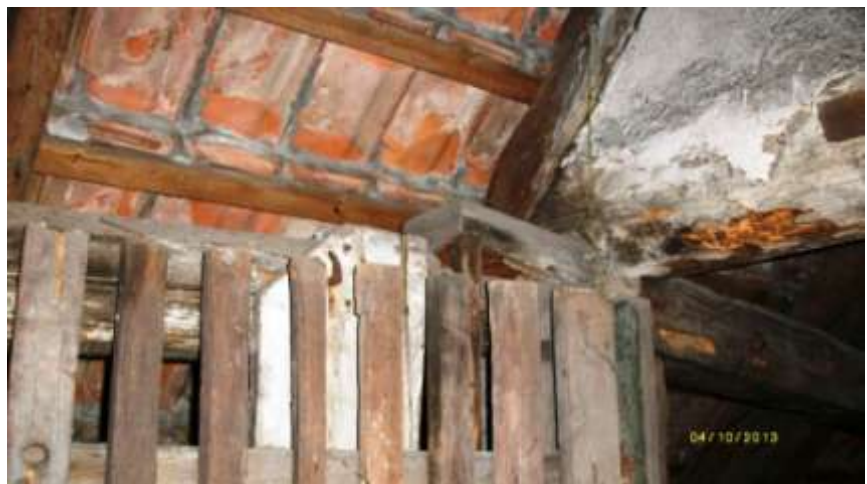
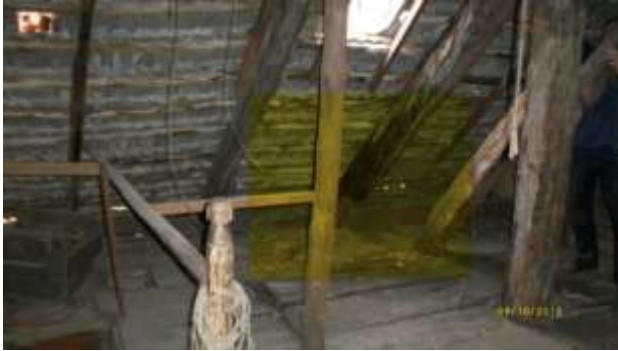
Der Sparrenfuß Nr. M 2 zum Hof hin (siehe Grundriss-Skizze) muss ebenfalls saniert werden.

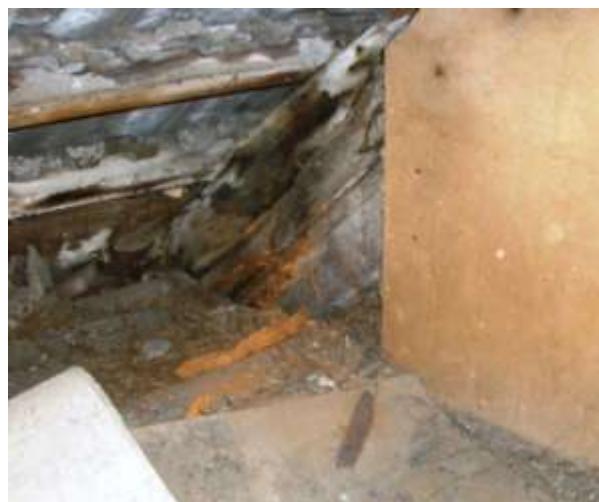
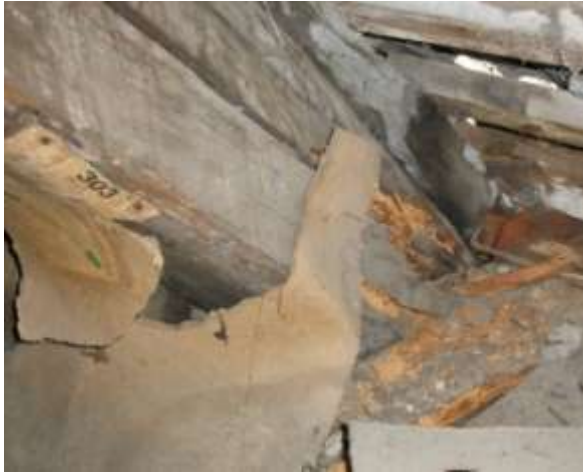
Abb. 2.5.4-2

Der 3. Sparren vom Giebel aus ist zerstört und sanierungsbedürftig (Abb. unten).

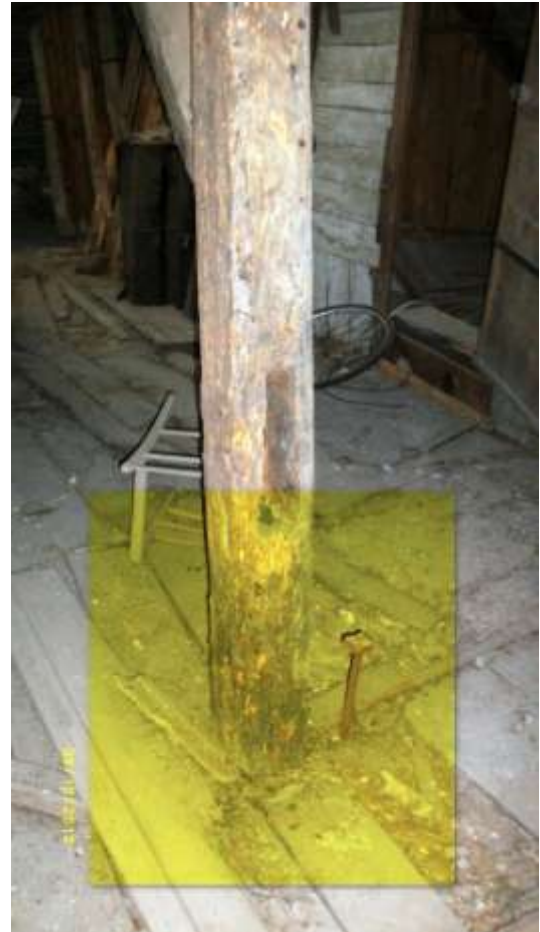
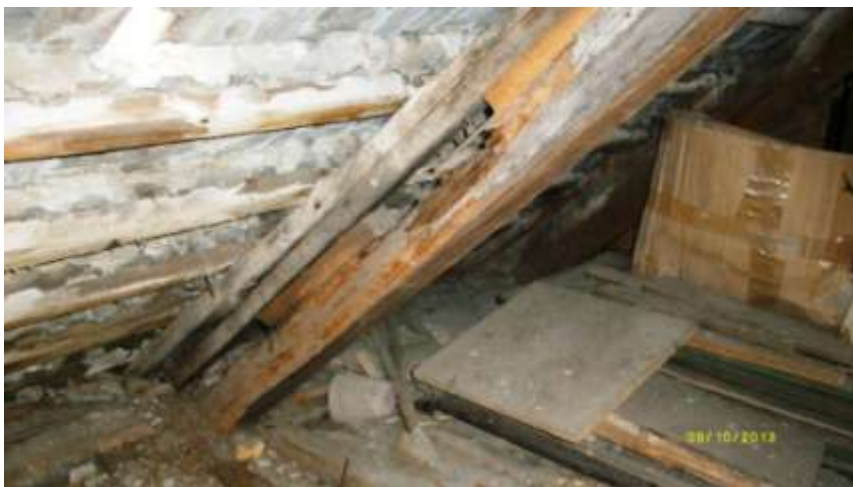
Abb. 2.6.3-2

Der Sparren im Eckgebäude zum Kirchplatz hin ist nicht mehr im Originalzustand vorhanden und kann in seiner jetzigen Ausbildung kaum Kräfte aufnehmen. Er ist mittels eines neuen Sparren zu ersetzen.

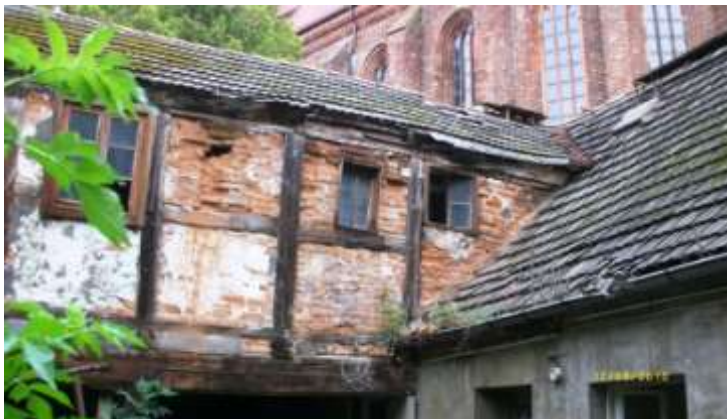
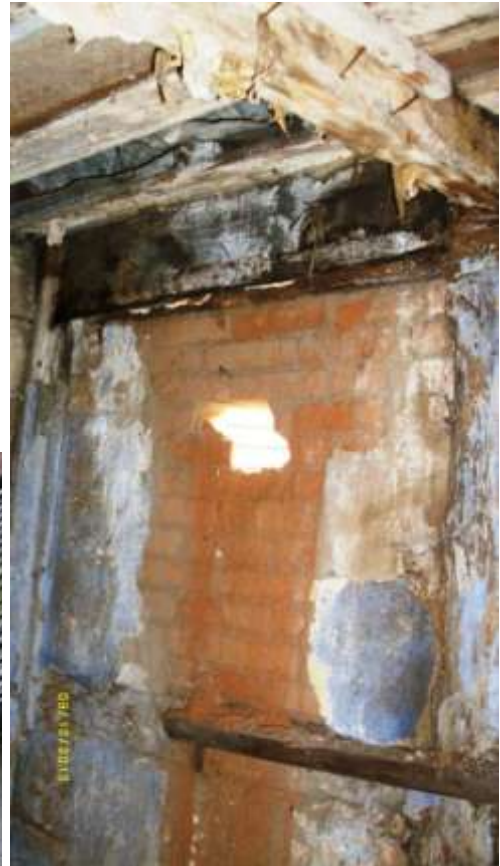
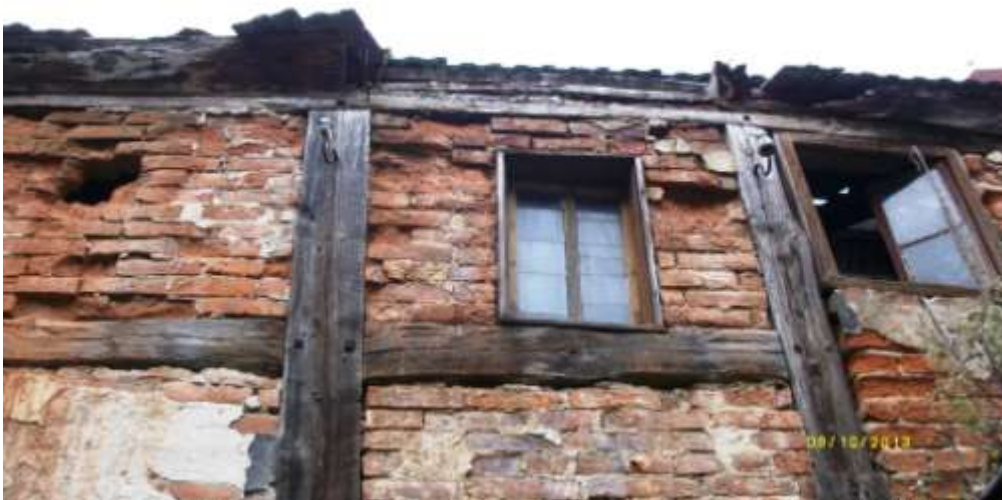
Abb. 2.6.4-2

Die Fußschwelle im Traufbereich ist durchnässt und völlig zerstört. Sie müsste komplett ausgetauscht werden.

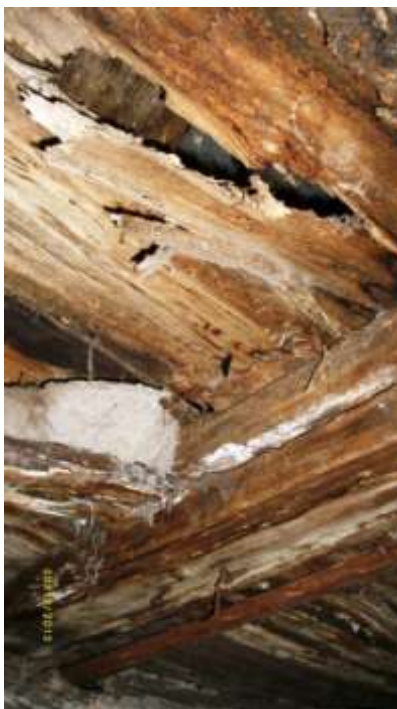
Abb. 2.6.4-9

Die Dachhaut weist an zahlreichen Stellen gänzlich offene Stellen auf, welche ebenfalls temporär mittels einer leichten Dacheindeckung aus Blech oder Aluminium (mit ausreichendem Dachüberstand) zu schließen sind.

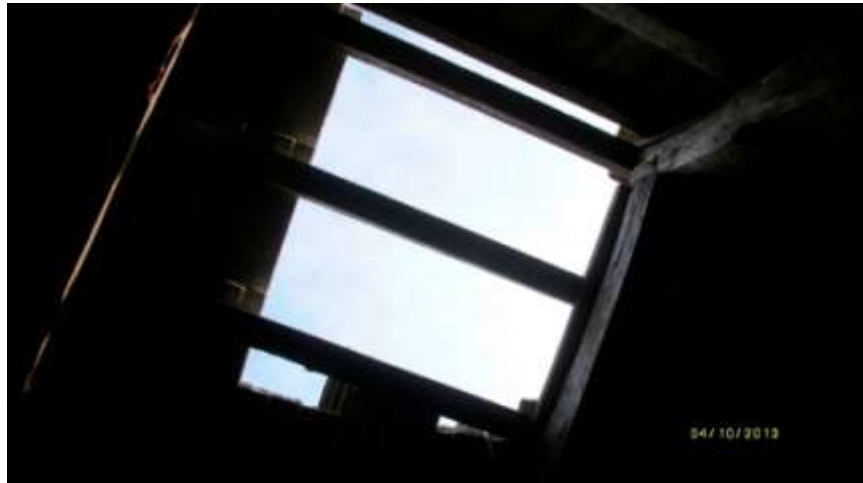
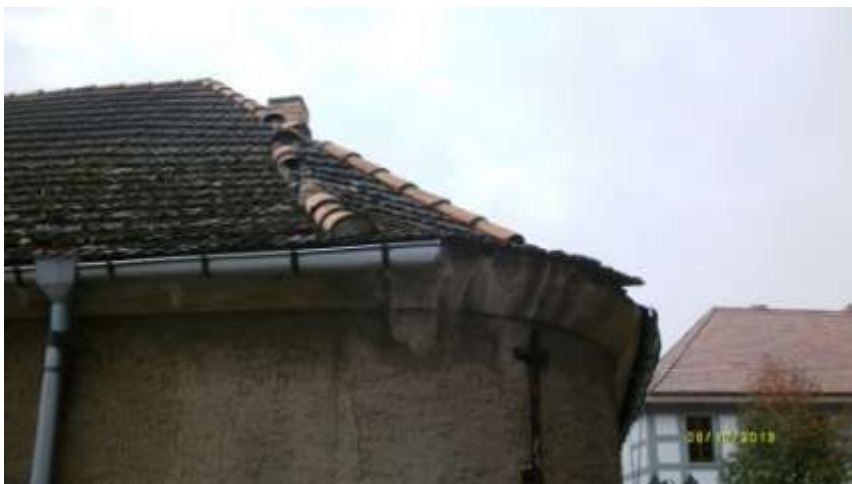
Abb. 2.6.4-11

Es fehlen zum Teil auch Ortgang und Firststeine.

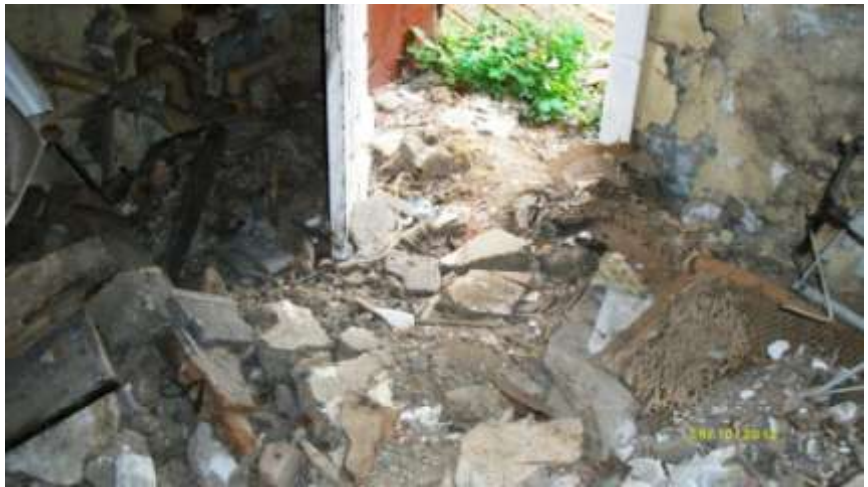
Abb. 2.7.1

Hier liegt die herabgefallene Ausfachung der defekten Decke (siehe Punkt 2.6.2-1/2) auf dem Fussboden und ist zu entsorgen. Die Verglasung des Fensters fehlt und ist wieder einzusetzen.

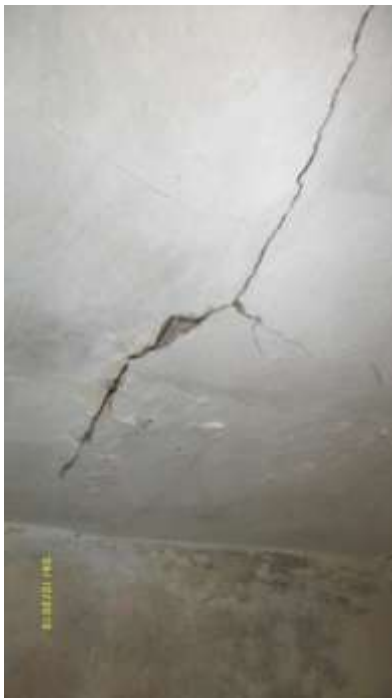
2.7.5 Zimmer Nr. 25 - Küche

Hier ist eine Absenkung der Deckenbalken - wie sie bei Gebäuden dieses Alter häufig zu finden sind. deutlich erkennbar.

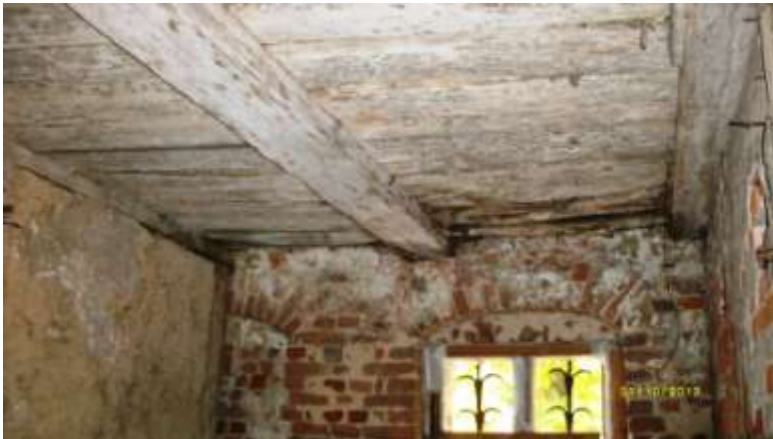
Die Balkenlage ist gut erhalten und kann verbleiben. Die Dielung oberhalb ist dennoch aufzunehmen und zu entsorgen. Sämtliches organische Material auf dem Fussboden ist zu entfernen.

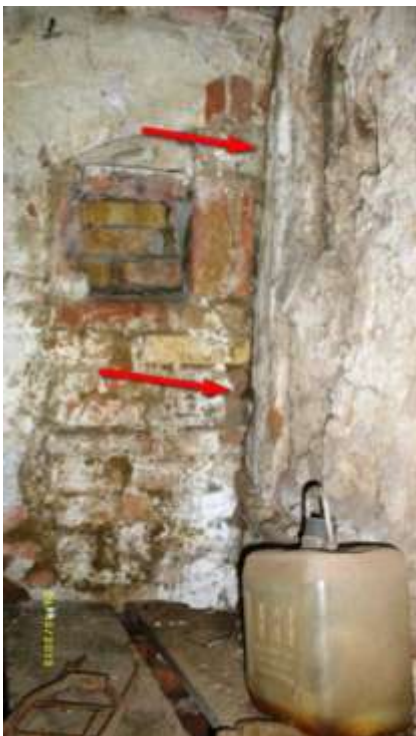
Die Trennwand zum Raum 30 hat keine konstruktive Verbindung mehr zur Außenwand. Hier ist eine kraftschlüssige Verbindung herzustellen.
